Asbestinventarisatetest

Strijdersstraat 11, 3300 Tienen

Attestnummer : 20240709-000256.000

Uitgegeven op : 09.07.2024

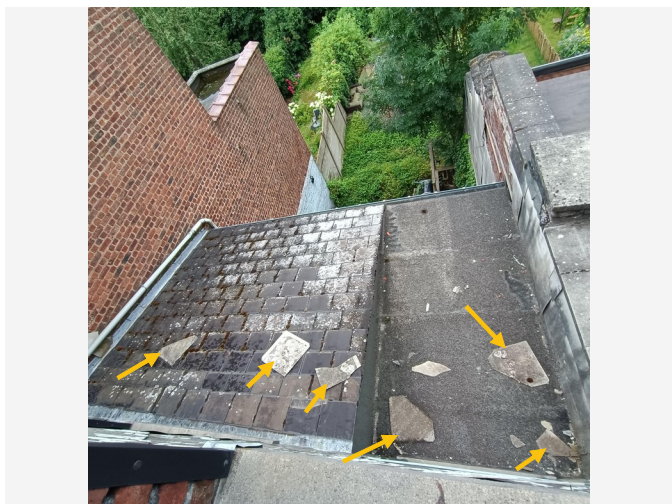
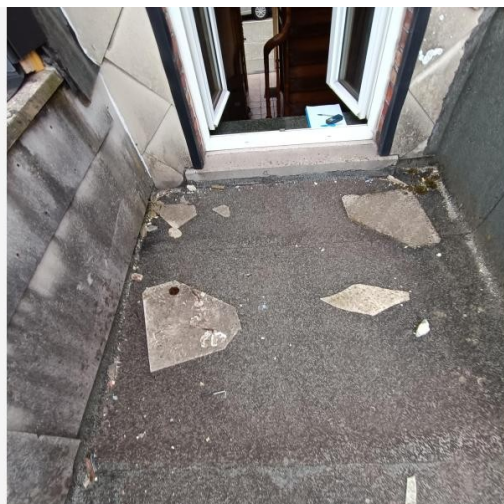
Het asbestmateriaal valt onder de mijlpaal van 2040.

Dringend verwijderen

Beschrijving	Losse leien op dak achterbouw
Type afvalstof	Betreft resten (contaminatie) van verwerking of beschadiging
Type resten (contaminatie)	<ul style="list-style-type: none">Stukken, fragmenten (los, opliggend)
Besmette materialen	<ul style="list-style-type: none">Geen (er is geen vermenging met ander materiaal)
Bron van de resten	Gevelleien op achtergevel 1e verdiep
Omgeving	Buiten
Primaire drager	Wand buitenschil
Gebondenheid resten	Hecht
Hoeveelheid (gewicht - aantal)	<ul style="list-style-type: none">20,00 kg - 1 stuk
Totaal gewicht	20,00 kg
Eenvoudig bereikbaar	Ja
Identificatiemethode	Vaststelling zonder monsternamen
Opmerking	De vermelde hoeveelheid betreft een beredeneerde schatting. Er worden geen rechten verleend aan deze hoeveelheid

- Verwijder het asbestafval.

- Eenvoudige handelingen: mag via doe-het-zelf of door werknemer(s) met opleidingsattest eenvoudige handelingen
EH via doe-het zelf

Bij de gemeente of het plaatselijk containerpark kan je afsluitzakken opvragen om het afval dubbel te verpakken en het af te voeren als hechtgebonden materiaal naar het containerpark. Bescherm jezelf voldoende met de nodige PBM's (mondmasker FFP3, handschoenen, Tyvec, ...).

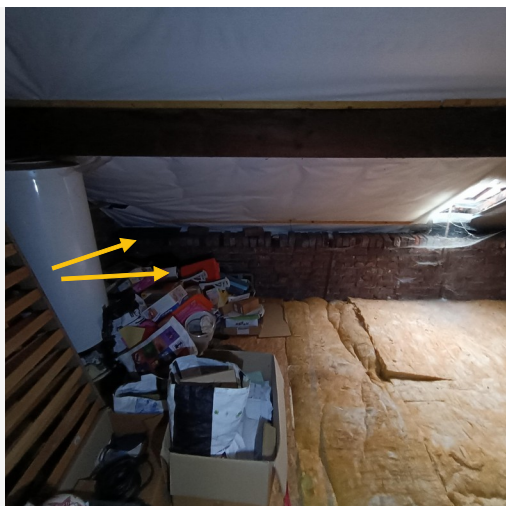
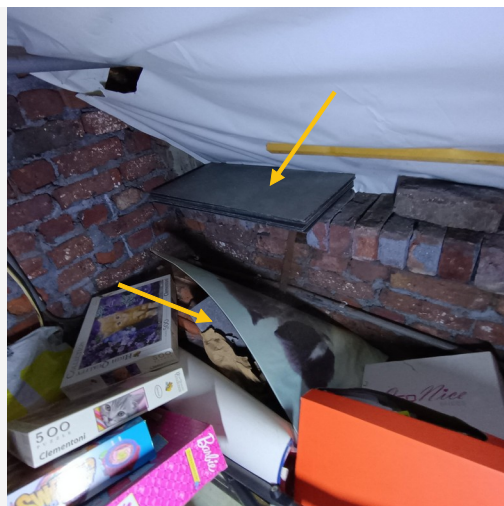
Fiche 2: Losse dakleien op zolder

Het asbestmateriaal valt onder de mijlpaal van 2040.

Dringend verwijderen

Beschrijving	Losse dakleien op zolder
Type afvalstof	Betreft stock-voorraad of gedemonteerde asbestmaterialen
Aanwezige resten	Geen resten aanwezig
Omgeving	Binnen
Primaire drager	Schuin dak
Asbestmaterialen	<ul style="list-style-type: none">Dak- en gevelbekleding - Lei, shingle
Bindmiddel van asbestmateriaal	Cement
Gebondenheid op basis van bindmiddel	Hecht
Hoeveelheid (gewicht - aantal)	<ul style="list-style-type: none">50,00 kg - 1 stuk
Totaal gewicht	50,00 kg
Eenvoudig bereikbaar	Ja
Identificatiemethode	Vaststelling zonder monsternamen
Opmerking	De vermelde hoeveelheid betreft een beredeneerde schatting. Er worden geen rechten verleend aan deze hoeveelheid

- Verwijder het asbestafval.

- Eenvoudige handelingen: mag via doe-het-zelf of door werknemer(s) met opleidingsattest eenvoudige handelingen
EH via doe-het zelf

Bij de gemeente of het plaatselijk containerpark kan je afsluitzakken opvragen om het afval dubbel te verpakken en het af te voeren als hechtgebonden materiaal naar het containerpark. Bescherm jezelf voldoende met de nodige PBM's (mondmasker FFP3, handschoenen, Tyvec, ...).

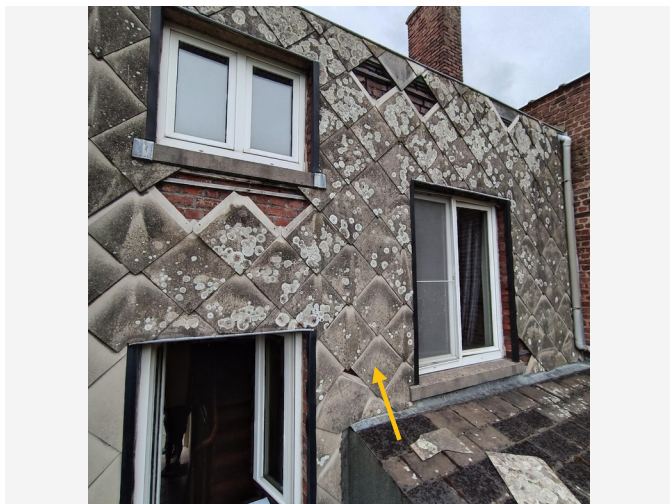
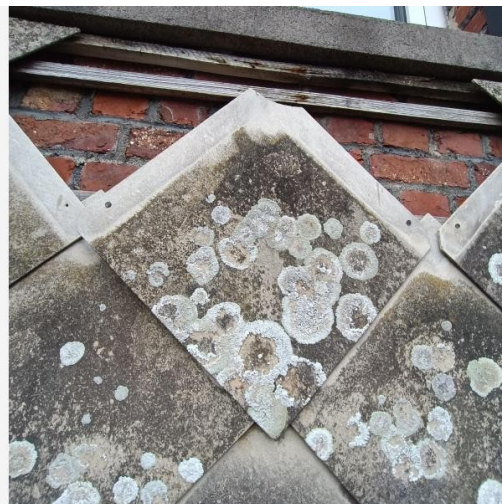
Het asbestmateriaal valt onder de mijlpaal van 2034.

Verwijderen

Eindbeoordeling materiaalrisico	Verhoogd materiaalrisico en/of verhoogde kans op vezelvrijgave
---------------------------------	--

Gebondenheid	Categorie 1: hechtgebonden in oorsprong
Asbestsoort (vezeltype)	Crocidoliet aanwezig
Asbestconcentratie	Laag (< 50%)
Afschermingsgraad van het gehele materiaal	Geheel of deels vrij aan de buitenlucht
Toestand van het materiaal	Matig beschadigd, matig verweerd

Beschrijving	Gevelbekleding leien
Omgeving	Buiten
Primaire drager	Wand buitenschil
Asbestmateriaal	Dak- en gevelbekleding - Lei, shingle
Bindmiddel van asbestmateriaal	Cement
Gebondenheid op basis van bindmiddel	Hecht
Hoeveelheid (oppervlakte - aantal)	<ul style="list-style-type: none">• 12,50 m² - 1 stuk
Totale oppervlakte	12,50 m ²
Eenvoudig bereikbaar	Ja
Bevestigingswijze	<ul style="list-style-type: none">• Geklemd• Geschroefd• Genageld, geniet
Identificatiemethode	Vaststelling zonder monsternamen
Destructieve handeling voor identificatie	Nee
Opmerking	De leien zijn visueel en volgens expertise als asbestverdacht beschouwd. De vermelde oppervlaktes, diktes en volumes betreffen een beredeneerde schatting. Er worden geen rechten verleend aan deze oppervlaktes/diktes/volumes.

- Zorg voor een veilig beheer. Vermijd het beschadigen van het asbestmateriaal. Controleer de toestand jaarlijks op wijzigingen.
- Hemelwater dat afspoelt van asbestcement daken of gevels kan asbestdeeltjes bevatten. Gebruik het enkel voor gesloten circuits (bv. spoelen toiletten). Reinig na het vervangen van het dak of de gevel de dakgoten en regenwaterput of -ton om asbesthoudend sediment of slib te verwijderen

- Eenvoudige handelingen: mag via doe-het-zelf of door werknemer(s) met opleidingsattest eenvoudige handelingen
EH via doe-het zelf Dragen van de nodige beschermingsmiddelen (mondmasker ffp3, handschoenen, tyvec). Indien mogelijk de ondervloer afdekken, leien voorzichtig verwijderen, extra fixeren, niet breken, niet gooien, onmiddellijk verpakken of voorzichtig in container met asbest bag plaatsen.

Indien leien in slechte staat zijn en kans bestaat op breken: Eenvoudige handeling opgeleid personeel, alle werknemer(s) moeten wel beschikken over een opleidingsattest eenvoudige handelingen 8u

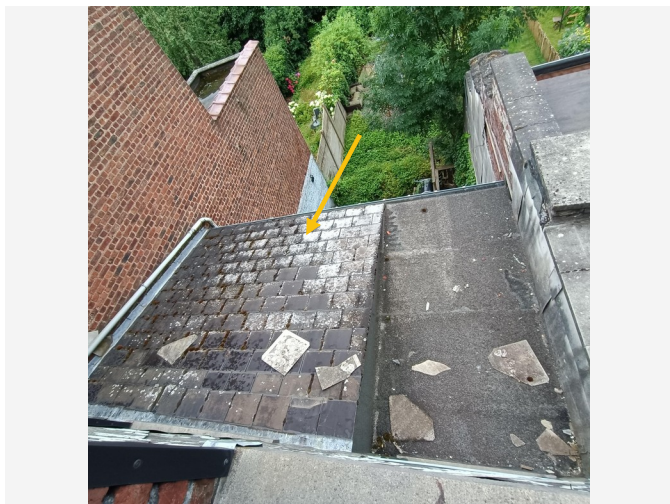
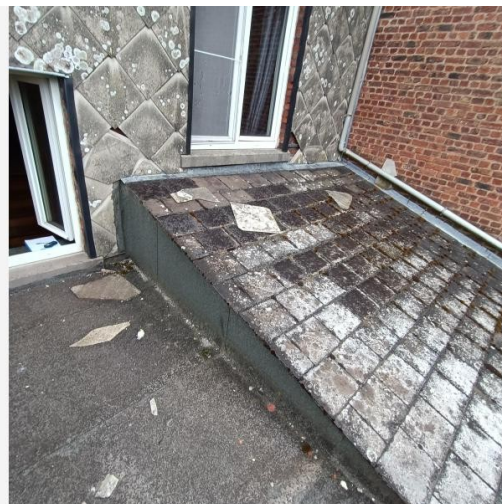
Het asbestmateriaal valt onder de mijlpaal van 2034.

Verwijderen

Eindbeoordeling materiaalrisico	Verhoogd materiaalrisico en/of verhoogde kans op vezelvrijgave
---------------------------------	--

Gebondenheid	Categorie 1: hechtgebonden in oorsprong
Asbestsoort (vezeltype)	Crocidoliet aanwezig
Asbestconcentratie	Laag (< 50%)
Afschermingsgraad van het gehele materiaal	Geheel of deels vrij aan de buitenlucht
Toestand van het materiaal	Matig beschadigd, matig verweerd

Beschrijving	Dakleien boven keuken
Omgeving	Buiten
Primaire drager	Schuin dak
Asbestmateriaal	Dak- en gevelbekleding - Lei, shingle
Bindmiddel van asbestmateriaal	Cement
Gebondenheid op basis van bindmiddel	Hecht
Hoeveelheid (oppervlakte - aantal)	<ul style="list-style-type: none">• 11,50 m² - 1 stuk
Totale oppervlakte	11,50 m ²
Eenvoudig bereikbaar	Ja
Bevestigingswijze	<ul style="list-style-type: none">• Geschroefd• Genageld, geniet
Identificatiemethode	Vaststelling zonder monsternamen
Destructieve handeling voor identificatie	Nee
Opmerking	De leien zijn visueel en volgens expertise als asbestverdacht beschouwd. De vermelde oppervlaktes, diktes en volumes betreffen een beredeneerde schatting. Er worden geen rechten verleend aan deze oppervlaktes/diktes/volumes.

- Zorg voor een veilig beheer. Vermijd het beschadigen van het asbestmateriaal. Controleer de toestand jaarlijks op wijzigingen.
- Hemelwater dat afspoelt van asbestcement daken of gevels kan asbestdeeltjes bevatten. Gebruik het enkel voor gesloten circuits (bv. spoelen toiletten). Reinig na het vervangen van het dak of de gevel de dakgoten en regenwaterput of -ton om asbesthoudend sediment of slib te verwijderen

- Eenvoudige handelingen: mag via doe-het-zelf of door werknemer(s) met opleidingsattest eenvoudige handelingen
EH via doe-het zelf Dragen van de nodige beschermingsmiddelen (mondmasker ffp3, handschoenen,tyvec). Indien mogelijk de ondervloer afdekken , leien voorzichtig verwijderen, extra fixeren, niet breken , niet gooien, onmiddellijk verpakken of voorzichtig in container met asbest bag plaatsen.

Indien leien in slechte staat zijn en kans bestaat op breken : Eenvoudige handeling opgeleid personeel , alle werknemer(s) moeten wel beschikken over een opleidingsattest eenvoudige handelingen 8u

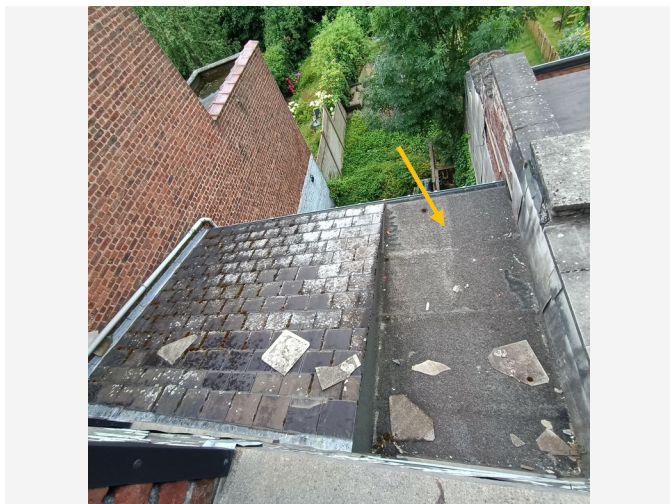
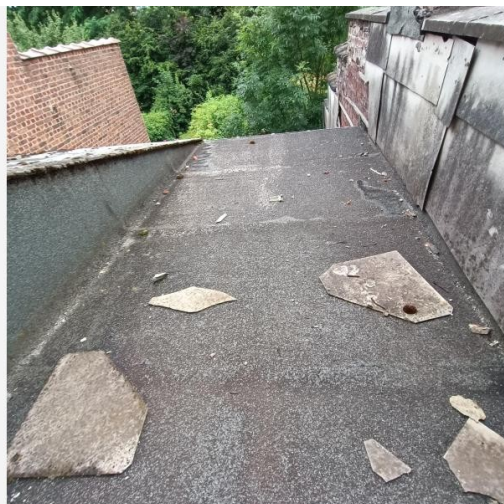
Zorgvuldig beheren

Eindbeoordeling materiaalisico	Laag materiaalisico en/of verlaagde kans op vezelvrijgave
--------------------------------	---

Gebondenheid	Categorie 1: hechtgebonden in oorsprong
Asbestsoort (vezeltype)	Alleen chrysotiel
Asbestconcentratie	Laag (< 50%)
Afschermingsgraad van het gehele materiaal	Geheel of deels vrij aan de buitenlucht
Toestand van het materiaal	Licht beschadigd, licht verweerd. Intact materiaal type Pical – asbestboard of categorie III 'gebondenheid'

Beschrijving	Roofing plat dak
Omgeving	Buiten
Primaire drager	Plat dak
Asbestmateriaal	Dak- en gevelbekleding - Roofing
Bindmiddel van asbestmateriaal	Bitumen (roofing, teer, asfalt)
Gebondenheid op basis van bindmiddel	Hecht
Hoeveelheid (oppervlakte - aantal)	<ul style="list-style-type: none">• 5,00 m² - 1 stuk
Totale oppervlakte	5,00 m ²
Eenvoudig bereikbaar	Ja
Bevestigingswijze	<ul style="list-style-type: none">• Verlijmd, ingegoten, versmeerd
Identificatiemethode	Vaststelling zonder monstername Motivatie: Op vraag van de eigenaar-opdrachtgever werd geen monstername uitgevoerd
Destructieve handeling voor identificatie	Nee
Opmerking	<p>Volgens het inspectieprotocol is een monstername van roofing verplicht om dit te identificeren als niet-asbesthoudend.</p> <p>Omdat de roofing volledig is omringd door asbestcement buitentoepassingen werd er geen monstername uitgevoerd.</p> <p>Het is niet duidelijk of er asbestverdachte onderlagen aanwezig zijn. Extra controle/staalname aangewezen bij renovatiewerken. De vermelde oppervlaktes, diktes en volumes betreffen een bereedeneerde schatting. Er worden geen rechten verleend aan deze oppervlaktes/diktes/volumes.</p>

- Zorg voor een veilig beheer. Vermijd het beschadigen van het asbestmateriaal. Controleer de toestand jaarlijks op wijzigingen.
- Hemelwater dat afspoelt van asbestcement daken of gevels kan asbestdeeltjes bevatten. Gebruik het enkel voor gesloten circuits (bv. spoelen toiletten). Reinig na het vervangen van het dak of de gevel de dakgoten en regenwaterput of -ton om asbesthoudend sediment of slib te verwijderen

- Eenvoudige handelingen: enkel door erkend asbestverwijderaar EH erkend saneerder, verwijdering dient te gebeuren volgens de geldende voorschriften en veiligheidsnormen

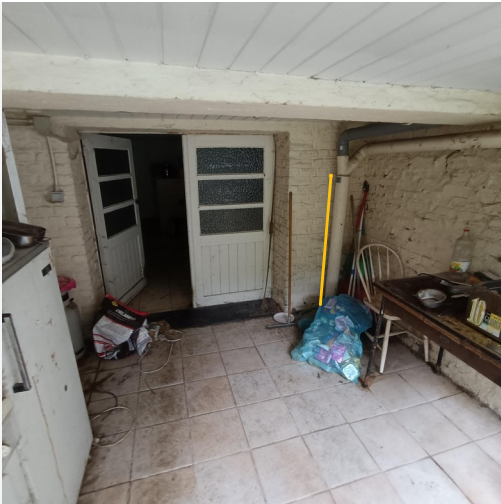
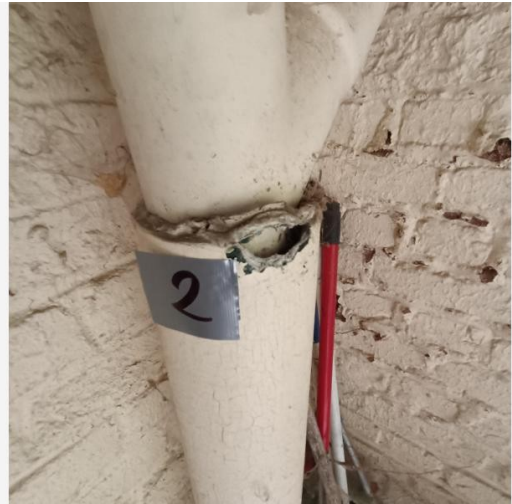
Zorgvuldig beheren

Eindbeoordeling materiaalisico	Laag materiaalisico en/of verlaagde kans op vezelvrijgave
--------------------------------	---

Gebondenheid	Categorie 1: hechtgebonden in oorsprong
Asbestsoort (vezeltype)	Alleen chrysotiel
Asbestconcentratie	Laag (< 50%)
Afschermingsgraad van het gehele materiaal	Geheel of deels vrij aan de buitenlucht
Toestand van het materiaal	Licht beschadigd, licht verweerd. Intact materiaal type Pical – asbestboard of categorie III 'gebondenheid'

#	Type	Referentie	Resultaat
6.1	Puntmonster	2	Chrysotiel

Beschrijving	Cement buis in kelder
Omgeving	Grenst aan binnen- en buitenlucht
Primaire drager	Infrastructuur hemelwater (opvang en afvoer)
Asbestmateriaal	Buis, koker, leiding, pijp, doorvoer
Bindmiddel van asbestmateriaal	Cement
Gebondenheid op basis van bindmiddel	Hecht
Hoeveelheid (lengte - omtrek - dikte - aantal)	<ul style="list-style-type: none">• 1,50 m - 45,00 cm - 15,00 cm - 1 stuk
Totaal volume	0,101 m ³
Eenvoudig bereikbaar	Ja
Bevestigingswijze	<ul style="list-style-type: none">• Geklemd• Verlijmd, ingegoten, versmeerd
Identificatiemethode	Vaststelling met monsternamen
Destructieve handeling voor identificatie	Nee
Opmerking	De vermelde oppervlaktes, diktes, gewichten en volumes betreffen een beredeneerde schatting. Er worden geen rechten verleend aan deze oppervlaktes/diktes/volumes.

- Zorg voor een veilig beheer. Vermijd het beschadigen van het asbestmateriaal. Controleer de toestand jaarlijks op wijzigingen.

- Eenvoudige handelingen: mag via doe-het-zelf of door werknemer(s) met opleidingsattest eenvoudige handelingen
EH via doe-het zelf

De buis kan voorzichtig losgebeiteld worden , extra bevochtigen om stof te voorkomen + dragen van de nodige beschermingsmiddelen (mondmasker ffp3, handschoenen,tyvec) Bij de gemeente/containerpark afsluitzakken halen om dubbel in te pakken en af te voeren naar het containerpark als hechtgebonden asbestafval.

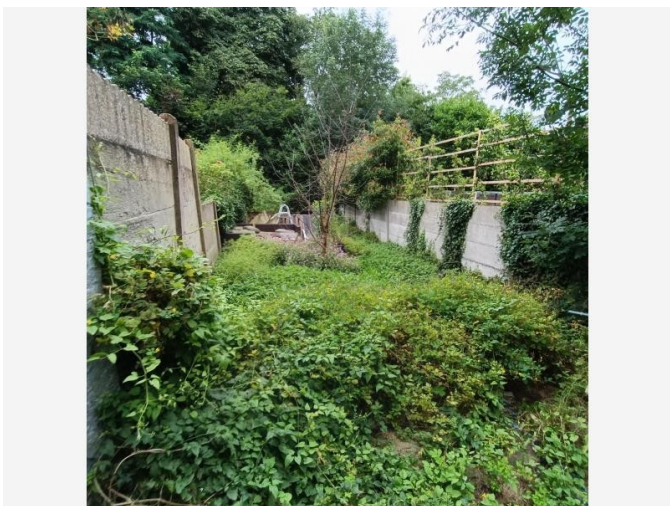
Reden: Overwoekerende vegetatie

De hele tijd is overwoekerd met vegetatie, mogelijks zijn er nog asbestverdachte materialen hieronder aanwezig.

Opnieuw controleren na snoeiwerken.

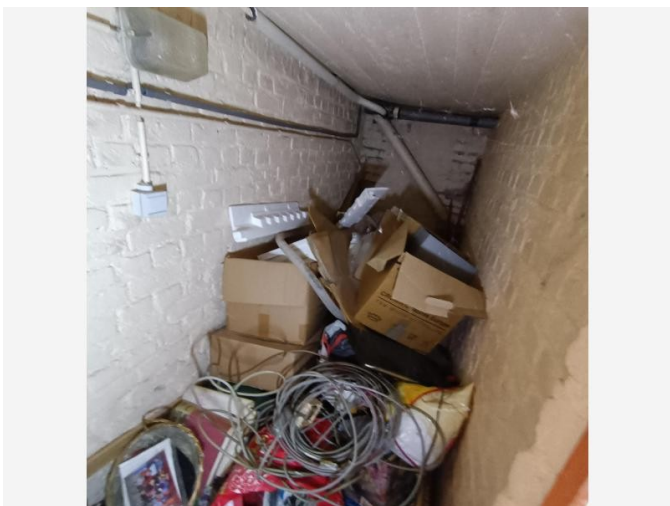
Reden: Materiaal in opslag

Uitleg van de asbestdeskundige: Middellange termijnbeperking : Materialen/inboedel zijn in grote mate aanwezig. Vloer- en wanddelen konden niet volledig worden geïnspecteerd. Hierdoor zijn misschien verborgen asbestverdachte toepassingen aanwezig. De opdrachtgever blijkt redelijkerwijs niet in staat om het materiaal op korte termijn op te ruimen of te verwijderen. Het materiaal wordt pas verwijderd bij effectieve verhuis/verkoop. Termijn is onbekend.

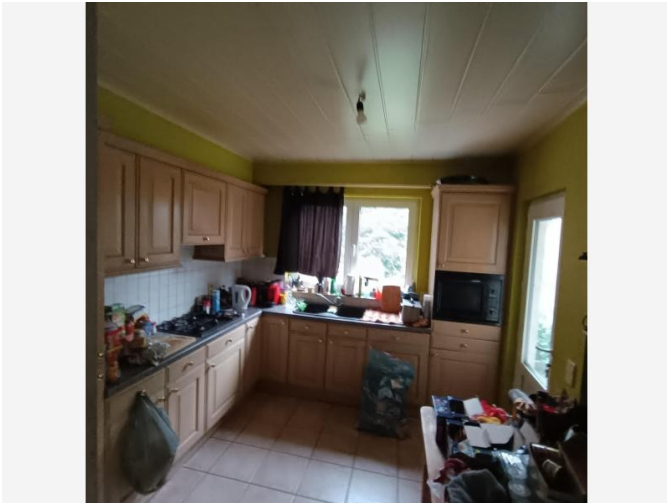
Het is niet gekend of er pleisterwerk aanwezig is onder de valse plafonds, te controleren bij werken. Bij renovatiewerken in het oog te houden of er geen asbestverdachte lagen aanwezig zijn.

Ook is hierdoor staalname pleisterwerk plafond niet mogelijk.

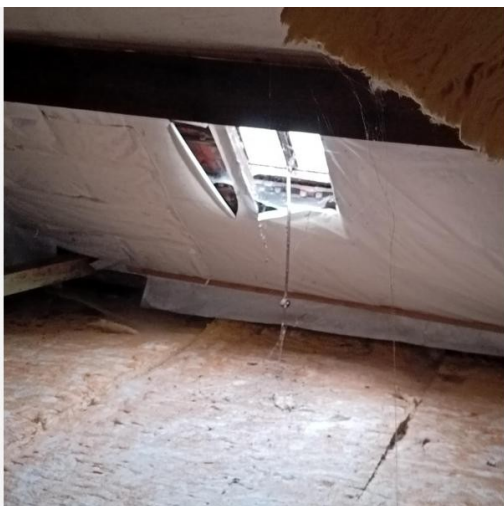
Het onderdak kon gecontroleerd worden op zolder, dakpannen zichtbaar achter de plastic folie.

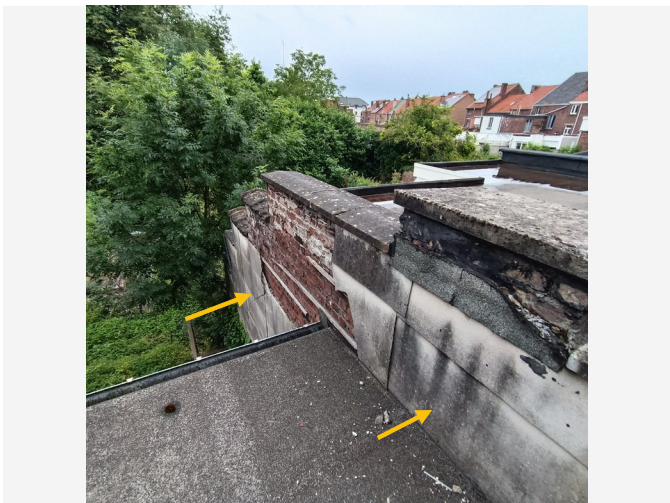
Fiche 11: Gevelbekleding platen op gemeenschappelijke muur

Op de gemeenschappelijke muur rechtsachter zijn er cement platen zichtbaar, deze behoren tot de woning ernaast.

Identificatiemethode	Redelijk vermoeden
Primaire drager	Wand buitenschil
(Asbest)materiaal	Dak- en gevelbekleding - Plaat
Bindmiddel	Cement
Gebondenheid bindmiddel	Hecht

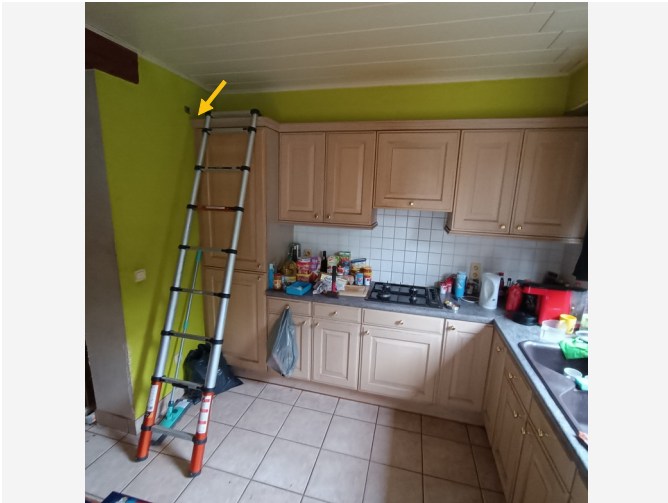
Fiche 12: Pleisterwerk muur

Geen asbest

#	Type	Referentie	Resultaat
12.1	Mengmonster	1	Geen asbest
