Asbestinventarisatetest

Heidebergstraat 42, 3010 Leuven

Attestnummer : 20240808-000296.000

Uitgegeven op : 08.08.2024

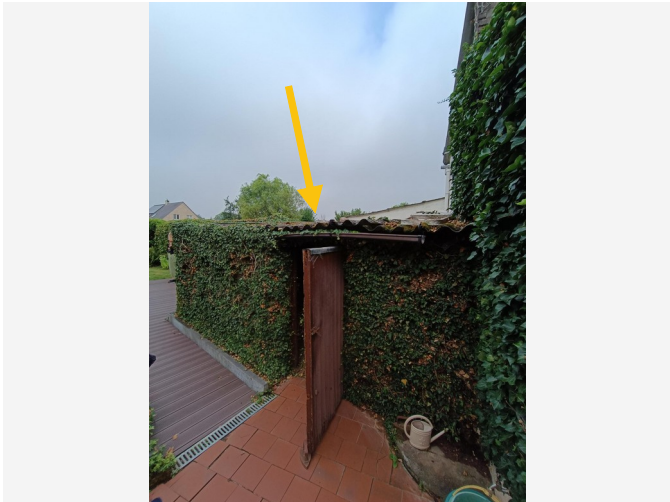
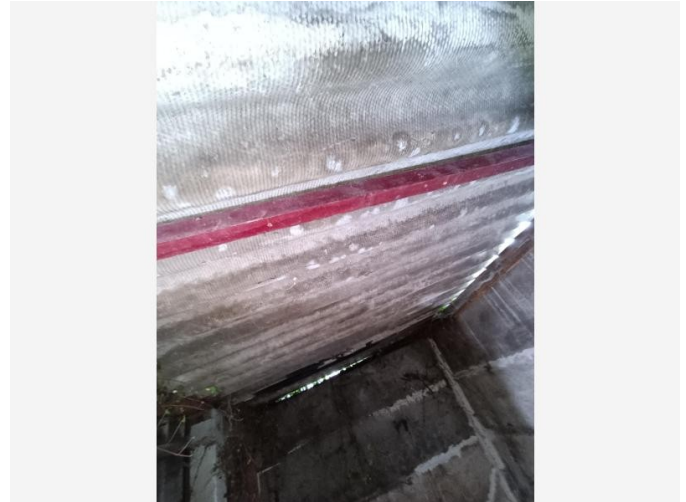
Fiche 1: Golfplaten dak (binnen en buitenlucht) tuinberging

Eindbeoordeling materiaalrisico	Hoog materiaalrisico en/of hoge kans op vezelvrijgave
Opmerking	De golfplaten zijn verweerd, poreus en met mos begroeid.

Gebondenheid	Categorie 1: hechtgebonden in oorsprong
Asbestsoort (vezeltype)	Crocidoliet aanwezig
Asbestconcentratie	Laag (< 50%)
Afschermingsgraad van het gehele materiaal	Geheel of deels (ook) vrij aan de binnenlucht
Toestand van het materiaal	Matig beschadigd, matig verweerd

Beschrijving	Golfplaten dak (binnen en buitenlucht) tuinberging
Omgeving	Grenst aan binnen- en buitenlucht
Primaire drager	Schuin dak
Asbestmateriaal	Dak- en gevelbekleding - Golfplaat
Bindmiddel van asbestmateriaal	Cement
Gebondenheid op basis van bindmiddel	Hecht
Hoeveelheid (oppervlakte - aantal)	<ul style="list-style-type: none">• 10,00 m² - 1 stuk
Totale oppervlakte	10,00 m ²
Eenvoudig bereikbaar	Ja
Bevestigingswijze	<ul style="list-style-type: none">• Geschroefd
Identificatiemethode	Vaststelling zonder monsternamen
Destructieve handeling voor identificatie	Nee
Opmerking	De golfplaten zijn visueel en volgens expertise als asbestverdacht beschouwd. De vermelde oppervlaktes, diktes en volumes betreffen een beredeneerde schatting. Er worden geen rechten verleend aan deze oppervlaktes/diktes/volumes.

Dringend verwijderen

- Verwijder dit asbestmateriaal zo snel mogelijk. Volg de toestand goed op.
- Hemelwater dat afspoelt van asbestcement daken of gevels kan asbestdeeltjes bevatten. Gebruik het enkel voor gesloten circuits (bv. spoelen toiletten). Reinig na het vervangen van het dak of de gevel de dakgoten en regenwaterput of -ton om asbesthoudend sediment of slib te verwijderen

- Eenvoudige handelingen: mag via doe-het-zelf of door werknemer(s) met opleidingsattest eenvoudige handelingen
EH via doe-het-zelf Dragen van de nodige beschermingsmiddelen (mondmasker ffp3, handschoenen, tyvec). Indien mogelijk de ondervloer afdekken, golfplaten voorzichtig verwijderen, extra fixeren, niet breken, niet gooien, onmiddellijk verpakken of voorzichtig in container met asbest bag plaatsen.

Indien golfplaten in slechte staat zijn en kans bestaat op breken: Eenvoudige handeling opgeleid personeel,

alle werknemer(s) moeten wel beschikken over een opleidingsattest eenvoudige handelingen 8u

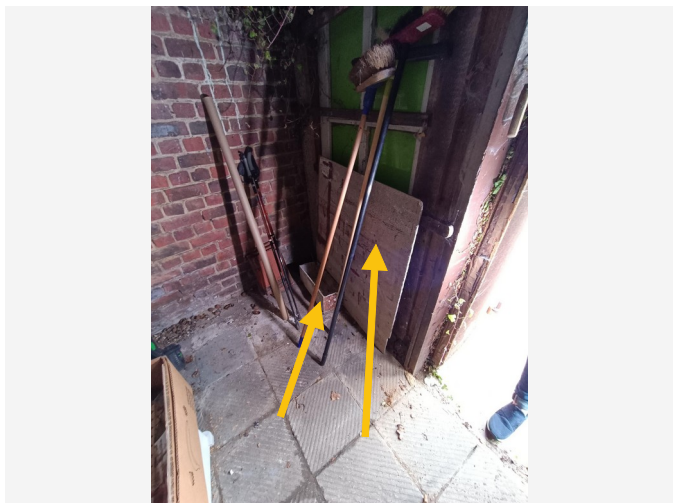
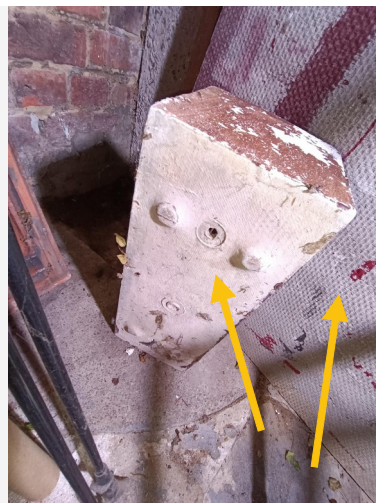
Fiche 2: Afval Bloembak & plaat (binnen in Tuinberging)

Beschrijving	Afval Bloembak & plaat (binnen in Tuinberging)
Type afvalstof	Betreft stock-voorraad of gedemonteerde asbestmaterialen
Aanwezige resten	Geen resten aanwezig
Omgeving	Binnen
Primaire drager	Vloer
Asbestmaterialen	<ul style="list-style-type: none">Bak, reservoir, kuip, bloembakDak- en gevelbekleding - Plaat
Bindmiddel van asbestmateriaal	Cement
Gebondenheid op basis van bindmiddel	Hecht
Hoeveelheid (gewicht - aantal)	<ul style="list-style-type: none">2,00 kg - 1 stuk4,00 kg - 1 stuk
Totaal gewicht	6,00 kg
Eenvoudig bereikbaar	Ja
Identificatiemethode	Vaststelling zonder monsternamen
Opmerking	De vermelde hoeveelheid betreft een beredeneerde schatting. Er worden geen rechten verleend aan deze hoeveelheid.

Dringend verwijderen

- Verwijder het asbestafval.

- Eenvoudige handelingen: mag via doe-het-zelf of door werknemer(s) met opleidingsattest eenvoudige handelingen
EH via doe-het zelf

Bij de gemeente of het plaatselijk containerpark kan je afsluitbare zakken opvragen om het afval dubbel te verpakken en het af te voeren als hechtgebonden materiaal naar het containerpark. Bescherm jezelf voldoende met de nodige PBM's (mondmasker FFP3, handschoenen, Tyvec, ...).

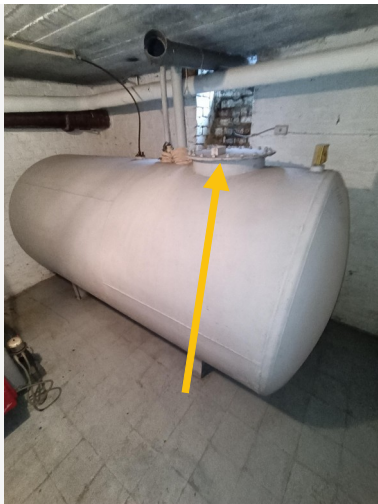
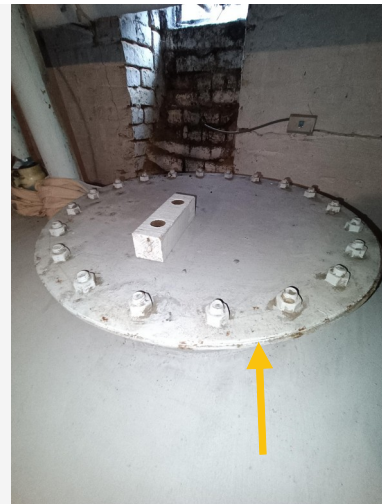
Eindbeoordeling materiaalrisico	Laag materiaalrisico en/of verlaagde kans op vezelvrijgave
---------------------------------	--

Gebondenheid	Categorie 2: niet-hechtgebonden met matrix
Asbestsoort (vezeltype)	Alleen chrysotiel
Asbestconcentratie	Hoog ($\geq 50\%$)
Afschermingsgraad van het gehele materiaal	Enkel randen niet afgeschermd maar geen contact met binnenluchtstromen
Toestand van het materiaal	Licht beschadigd, licht verweerd. Intact calciumsilicaatmateriaal of categorie III 'gebondenheid'

Beschrijving	Pakking aan mazoutketel (stookruimte)
Omgeving	Binnen
Primaire drager	HVAC infrastructuur en uitrusting
Asbestmateriaal	Pakking, dichting
Bindmiddel van asbestmateriaal	Karton - papier - viltachtig
Gebondenheid op basis van bindmiddel	Niet-hechtgebonden
Hoeveelheid (gewicht - aantal)	<ul style="list-style-type: none">• 1,00 kg - 1 stuk
Totaal gewicht	1,00 kg
Eenvoudig bereikbaar	Ja
Bevestigingswijze	<ul style="list-style-type: none">• Geklemd
Identificatiemethode	Vaststelling zonder monstername
Destructieve handeling voor identificatie	Nee
Opmerking	<p>Deze mazoutketel bevat een pakking bovenaan. Bemonsteren was niet mogelijk wegens kans op drukverlies ketel.</p> <p>De vermelde oppervlaktes, diktes, gewichten en volumes betreffen een beredeeneerde schatting. Er worden geen rechten verleend aan deze oppervlaktes/diktes/volumes.</p>

Verwijderen

- Zorg voor een veilig beheer. Vermijd het beschadigen van het asbestmateriaal. Controleer de toestand jaarlijks op wijzigingen.
- Verwijder dit asbestmateriaal zo snel mogelijk. Volg de toestand goed op.

- Eenvoudige handelingen: mag via doe-het-zelf of door werknemer(s) met opleidingsattest eenvoudige handelingen
De pakking zal pas verwijderd kunnen worden bij onderhoud van de ketel.
Eenvoudige handelingen: enkel door opgeleid personeel
Onderhoudstechnici moeten over een attest van eenvoudige handelingen beschikken, jaarlijks 8 u opleiding.
Niet hechtgebonden toepassing (gebruikte pakking) vereist bijkomende maatregelen.
Zie ook link Zie <https://ovam.vlaanderen.be/wie-mag-wat-verwijderen>

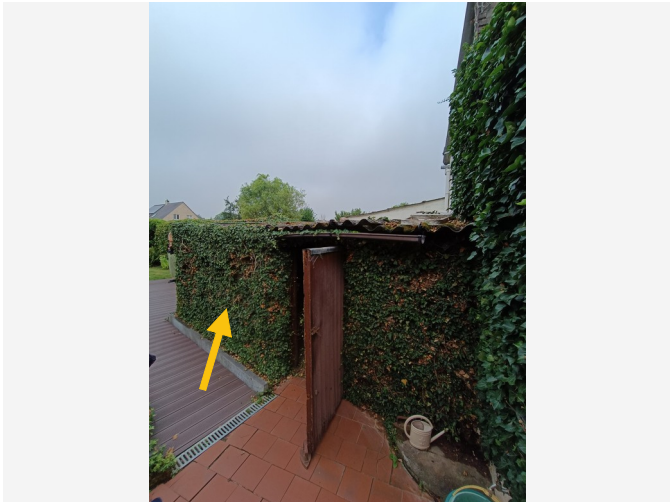
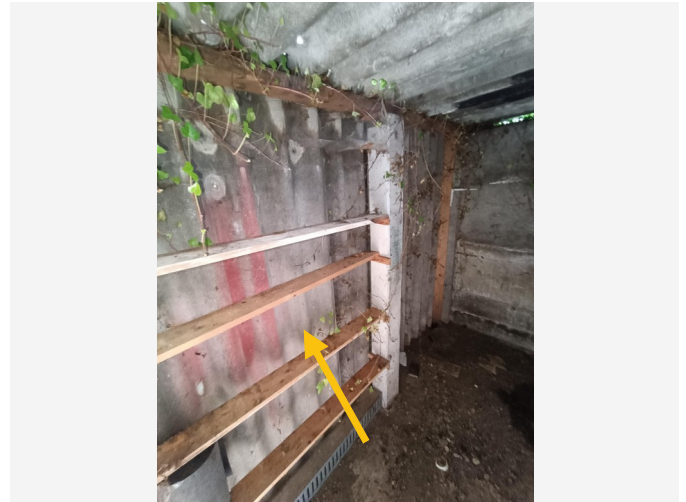
Fiche 4: Golfplaten gevel (binnen en buitenlucht) tuinberging

Eindbeoordeling materiaalrisico	Verhoogd materiaalrisico en/of verhoogde kans op vezelvrijgave
Opmerking	De golfplaten zijn in relatief goede staat. De buitenkant kon niet goed bekeken worden door de wildgroei rondom de tuinberging.

Gebondenheid	Categorie 1: hechtgebonden in oorsprong
Asbestsoort (vezeltype)	Crocidoliet aanwezig
Asbestconcentratie	Laag (< 50%)
Afschermingsgraad van het gehele materiaal	Geheel of deels (ook) vrij aan de binnenlucht
Toestand van het materiaal	Licht beschadigd, licht verweerd. Intact calciumsilicaatmateriaal of categorie III 'gebondenheid'

Beschrijving	Golfplaten gevel (binnen en buitenlucht) tuinberging
Omgeving	Grenst aan binnen- en buitenlucht
Primaire drager	Wand buitenschil
Asbestmateriaal	Dak- en gevelbekleding - Golfplaat
Bindmiddel van asbestmateriaal	Cement
Gebondenheid op basis van bindmiddel	Hecht
Hoeveelheid (oppervlakte - aantal)	<ul style="list-style-type: none">• 6,00 m² - 1 stuk
Totale oppervlakte	6,00 m ²
Eenvoudig bereikbaar	Ja
Bevestigingswijze	<ul style="list-style-type: none">• Geschroefd
Identificatiemethode	Vaststelling zonder monstername
Destructieve handeling voor identificatie	Nee
Opmerking	De golfplaten zijn visueel en volgens expertise als asbestverdacht beschouwd. De vermelde oppervlaktes, diktes en volumes betreffen een beredeneerde schatting. Er worden geen rechten verleend aan deze oppervlaktes/diktes/volumes.

Verwijderen

- Verwijder dit asbestmateriaal zo snel mogelijk. Volg de toestand goed op.
- Hemelwater dat afspoelt van asbestcement daken of gevels kan asbestdeeltjes bevatten. Gebruik het enkel voor gesloten circuits (bv. spoelen toiletten). Reinig na het vervangen van het dak of de gevel de dakgoten en regenwaterput of -ton om asbesthoudend sediment of slib te verwijderen

- Eenvoudige handelingen: mag via doe-het-zelf of door werknemer(s) met opleidingsattest eenvoudige handelingen
EH via doe-het-zelf Dragen van de nodige beschermingsmiddelen (mondmasker ffp3, handschoenen, tyvec). Indien mogelijk de ondervloer afdekken , golfplaten voorzichtig verwijderen, extra fixeren, niet breken , niet gooien, onmiddellijk verpakken of voorzichtig in container met asbest bag plaatsen.

Indien golfplaten in slechte staat zijn en kans bestaat op breken : Eenvoudige handeling opgeleid personeel ,

alle werknemer(s) moeten wel beschikken over een opleidingsattest eenvoudige handelingen 8u

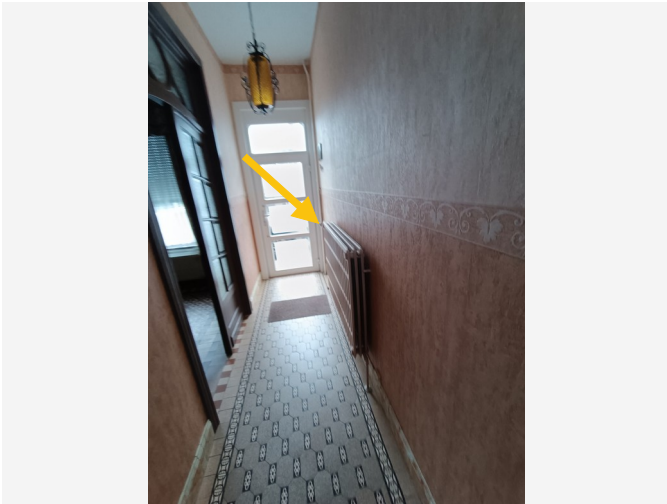
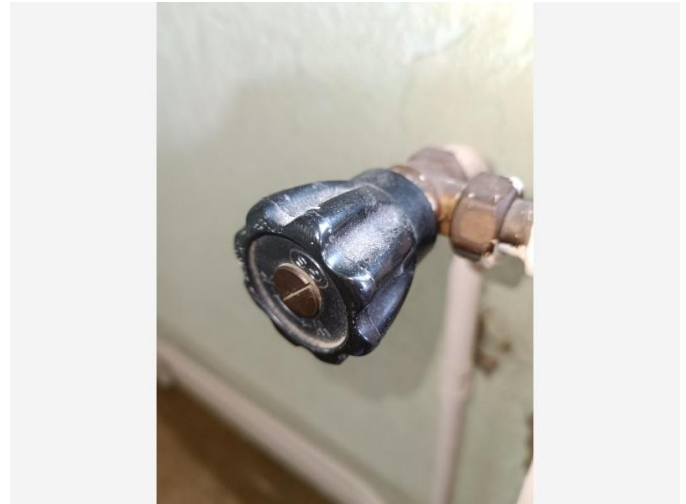
Eindbeoordeling materiaalisico	Laag materiaalisico en/of verlaagde kans op vezelvrijgave
--------------------------------	---

Gebondenheid	Categorie 1: hechtgebonden in oorsprong
Asbestsoort (vezeltype)	Crocidoliet aanwezig
Asbestconcentratie	Laag (< 50%)
Afschermingsgraad van het gehele materiaal	Geheel of deels (ook) vrij aan de binnenlucht
Toestand van het materiaal	Onbeschadigd, niet verweerd

Beschrijving	Bakelieten radiatorcranken
Omgeving	Binnen
Primaire drager	HVAC infrastructuur en uitrusting
Asbestmateriaal	Plaat, paneel, tablet - Type Bakeliet
Bindmiddel van asbestmateriaal	Kunststof of -hars
Gebondenheid op basis van bindmiddel	Hecht
Hoeveelheid (oppervlakte - dikte - aantal)	<ul style="list-style-type: none"> • 0,10 m² - 5,00 cm - 15 stuks
Totaal volume	0,075 m ³
Eenvoudig bereikbaar	Ja
Bevestigingswijze	<ul style="list-style-type: none"> • Geschroefd
Identificatiemethode	Vaststelling zonder monsternamen
Destructieve handeling voor identificatie	Nee
Opmerking	<p>De doorgegeven aantallen zijn een schatting, het is mogelijk dat er meerdere bakeliet toepassingen aanwezig zijn.</p> <p>Het is moeilijk te bepalen of de bakeliettoepassingen in de woning ook effectief asbesthoudend zijn (het kan ook gaan om de asbestvrije variant).</p> <p>-Er werd geen monster genomen omw beschadiging aan een HVAC gerelateerde toepassing, extra controle bij verwijdering van het verdacht materiaal. Vermoedelijk zullen de toepassingen verwijderd worden bij aanpassing van het HVAC-netwerk.</p>

Zorgvuldig beheren

- Zorg voor een veilig beheer. Vermijd het beschadigen van het asbestmateriaal. Controleer de toestand jaarlijks op wijzigingen.

- Eenvoudige handelingen: mag via doe-het-zelf of door werknemer(s) met opleidingsattest eenvoudige handelingen
Deze toepassing kan eenvoudig losgeschroefd worden --> EH doe-het-zelf.

Dragen van de nodige beschermingsmiddelen (mondmasker ffp3, handschoenen, tyvec) Bij de gemeente/containerpark afsluitzakken halen om dubbel in te pakken en af te voeren naar het containerpark als hechtgebonden asbestafval.

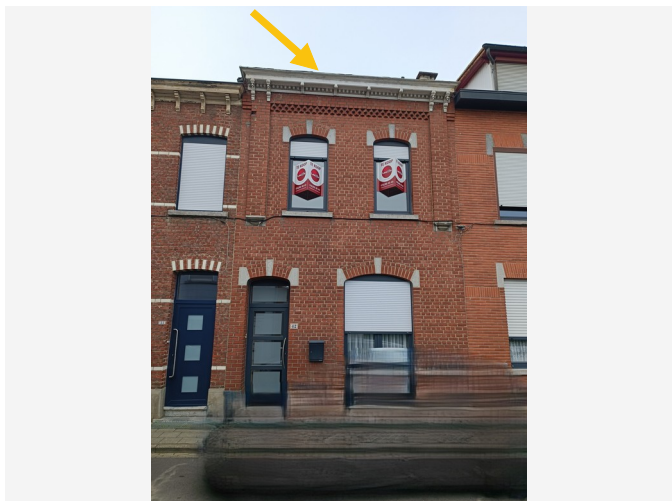
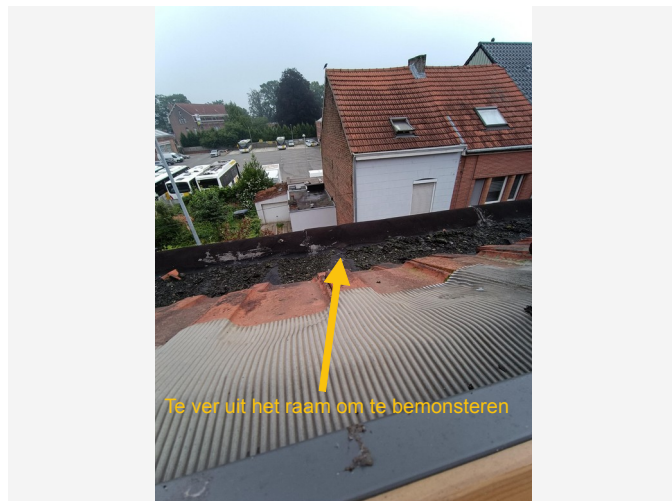
Fiche 6: Dakgoot vooraan met roofinglaag (>3,5m hoog, maar zichtbaar)

Beschrijving	Dakgoot vooraan met roofinglaag (>3,5m hoog, maar zichtbaar)
Omgeving	Buiten
Primaire drager	Infrastructuur hemelwater (opvang en afvoer)
Asbestmateriaal	Dak- en gevelbekleding - Roofing
Bindmiddel van asbestmateriaal	Bitumen (roofing, teer, asfalt)
Gebondenheid op basis van bindmiddel	Hecht
Hoeveelheid (oppervlakte - aantal)	<ul style="list-style-type: none"> • 5,00 m² - 1 stuk
Totale oppervlakte	5,00 m ²
Eenvoudig bereikbaar	Ja
Bevestigingswijze	<ul style="list-style-type: none"> • Verlijmd, ingegoten, versmeerd
Identificatiemethode	<p>Vaststelling zonder monstername</p> <p>Motivatie: Onderzoeksbepanking verhinderde monstername</p>
Destructieve handeling voor identificatie	Nee
Opmerking	<p>De dakgoot kond niet van dichtbij geinspecteerd worden (> 3,50m) , geen mogelijkheid om te bemonsteren</p> <p>Extra controle/staalname aangewezen bij renovatiewerken . Deze oppervlakte is een bereedeneerde schatting. Er worden geen rechten verleend aan deze oppervlaktes. De dikte is een schatting die voorkomt uit de monsterplaatsen en is daarom niet altijd representatief</p>

Zorgvuldig beheren

- Zorg voor een veilig beheer. Vermijd het beschadigen van het asbestmateriaal. Controleer de toestand jaarlijks op wijzigingen.
- Voer bijkomende staalname(s) uit.

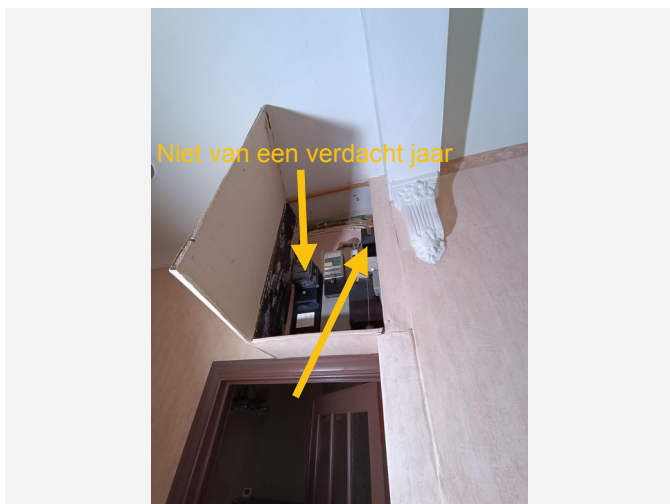
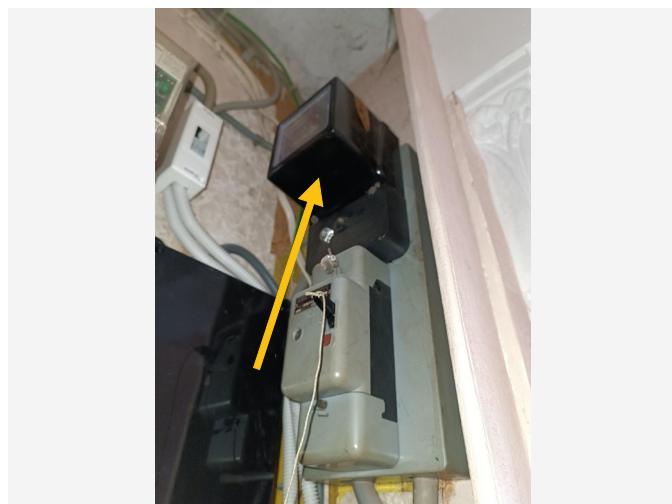
Beschrijving	Bakelieten elektriciteitsmeter (1986)
Omgeving	Binnen
Primaire drager	Communicatie en elektrische infrastructuur en uitrusting
Asbestmateriaal	Plaat, paneel, tablet - Type Bakeliet
Bindmiddel van asbestmateriaal	Kunststof of -hars
Gebondenheid op basis van bindmiddel	Hecht
Hoeveelheid (oppervlakte - dikte - aantal)	<ul style="list-style-type: none"> • 0,20 m² - 1,00 cm - 1 stuk
Totaal volume	0,002 m ³
Eenvoudig bereikbaar	Ja
Bevestigingswijze	<ul style="list-style-type: none"> • Geschroefd
Identificatiemethode	Vaststelling zonder monsternamen
Destructieve handeling voor identificatie	Nee
Opmerking	<p>De doorgegeven aantallen zijn een schatting, het is mogelijk dat er meerdere bakeliet toepassingen aanwezig zijn.</p> <p>Het is moeilijk te bepalen of de bakeliettoepassingen in de woning ook effectief asbesthoudend zijn (het kan ook gaan om de asbestvrije variant).</p> <p>-Er werd geen monster genomen omw beschadiging aan een elektrisch gerelateerde toepassing, extra controle bij verwijdering van het verdacht materiaal. Vermoedelijk zullen de toepassingen verwijderd worden bij aanpassing van het elektriciteitsnetwerk.</p>
