Asbestinventarisatetest

Langekant 14, 3220 Holsbeek

Attestnummer : 20241003-000053.000

Niet-asbestveilig

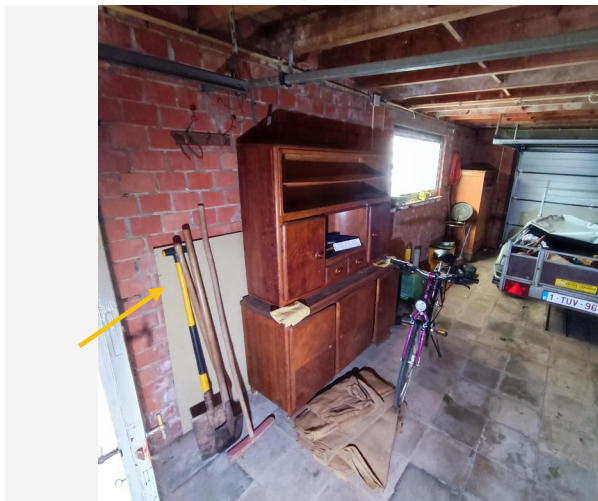
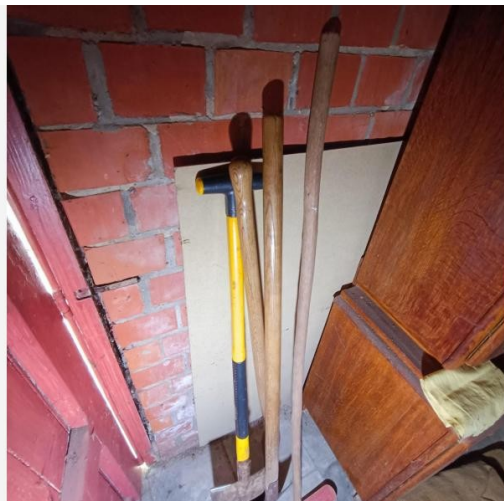
Fiche 1: Menuiserieplaten in garage en bijgebouw

Asbestmateriaal - afvalstof

Dringend verwijderen

- Verwijder het asbestafval.

- Eenvoudige handelingen: mag via doe-het-zelf of door werknemer(s) met opleidingsattest eenvoudige handelingen
EH via doe-het zelf

Bij de gemeente of het plaatselijk containerpark kan je afsluitzakken opvragen om het afval dubbel te verpakken en het af te voeren als hechtgebonden materiaal naar het containerpark. Bescherm jezelf voldoende met de nodige PBM's (mondmasker FFP3, handschoenen, Tyvec, ...).

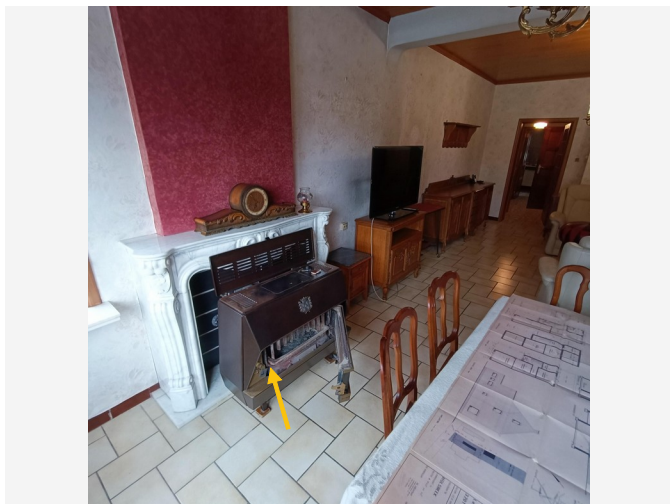
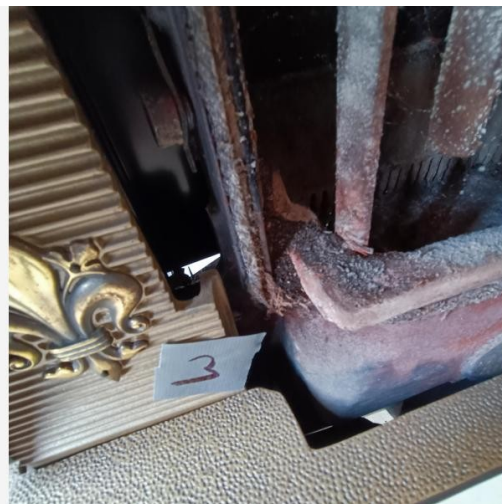
Dringend verwijderen

Eindbeoordeling materiaalrisico	Hoog materiaalrisico en/of hoge kans op vezelvrijgave
---------------------------------	---

Gebondenheid	Categorie 3: niet-hechtgebonden met weinig of geen matrix
Asbestsoort (vezeltype)	Alleen chrysotiel
Asbestconcentratie	Hoog ($\geq 50\%$)
Afschermingsgraad van het gehele materiaal	Geheel of deels (ook) vrij aan binnenluchtstromen
Toestand van het materiaal	Licht beschadigd, licht verweerd. Intact calciumsilicaatmateriaal of categorie III 'gebondenheid'

#	Type	Referentie	Resultaat
2.1	Puntmonster	3	Chrysotiel

Beschrijving	Koord rond deur kachel living
Omgeving	Binnen
Primaire drager	Ruimteverwarming
Asbestmateriaal	Koord, lint, band, strip
Bindmiddel van asbestmateriaal	Weinig of geen bindmiddel (textiel, bevloeking, ...)
Gebondenheid op basis van bindmiddel	Niet-hechtgebonden
Hoeveelheid (lengte - omtrek - aantal)	<ul style="list-style-type: none">• 1,00 m - 2,00 cm - 1 stuk
Totale oppervlakte	0,02 m ²
Eenvoudig bereikbaar	Ja
Bevestigingswijze	<ul style="list-style-type: none">• Geklemd
Identificatiemethode	Vaststelling met monstername
Destructieve handeling voor identificatie	Nee

- Zorg voor een veilig beheer. Vermijd het beschadigen van het asbestmateriaal. Controleer de toestand jaarlijks op wijzigingen.

- Eenvoudige handelingen: mag via doe-het-zelf of door werknemer(s) met opleidingsattest eenvoudige handelingen
EH via doe-het zelf : Bij het verwijderen van asbestkoord komt relatief veel stof vrij , deze goed vochtig maken door verneveling , gebruik een ffp3 masker , deze goed wegwerphandschoenen en tyvek , verpak de koord in dubbel plasticzak (kan niet aangeboden worden op een containerpark , dit is losgebonden) , biedt het afval aan bij een erkend verwerkingsbedrijf

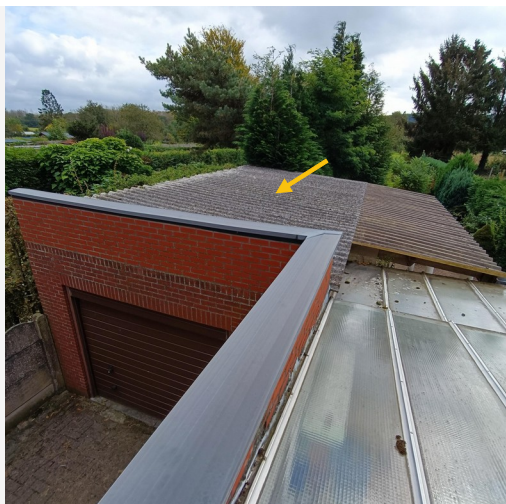
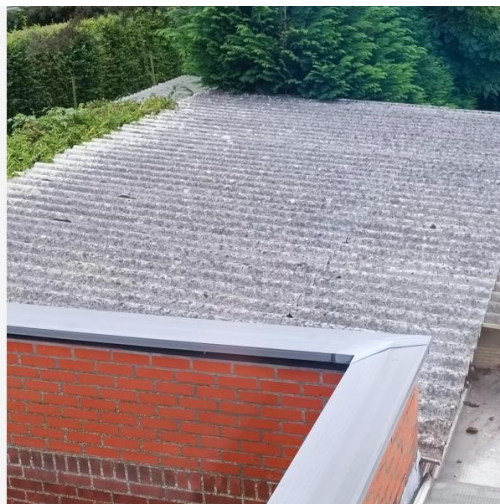
Dringend verwijderen

Eindbeoordeling materiaalrisico	Hoog materiaalrisico en/of hoge kans op vezelvrijgave
---------------------------------	---

Gebondenheid	Categorie 1: hechtgebonden in oorsprong
Asbestsoort (vezeltype)	Crocidoliet aanwezig
Asbestconcentratie	Laag (< 50%)
Afschermingsgraad van het gehele materiaal	Geheel of deels (ook) vrij aan de binnenlucht
Toestand van het materiaal	Matig beschadigd, matig verweerd

Beschrijving	Golfplaten
Omgeving	Grenst aan binnen- en buitenlucht
Primaire drager	Schuin dak
Asbestmateriaal	Dak- en gevelbekleding - Golfplaat
Bindmiddel van asbestmateriaal	Cement
Gebondenheid op basis van bindmiddel	Hecht
Hoeveelheid (oppervlakte - aantal)	<ul style="list-style-type: none">• 26,00 m² - 1 stuk• 18,00 m² - 1 stuk
Totale oppervlakte	44,00 m ²
Eenvoudig bereikbaar	Ja
Bevestigingswijze	<ul style="list-style-type: none">• Geschroefd
Identificatiemethode	Vaststelling zonder monsternamen
Destructieve handeling voor identificatie	Nee
Opmerking	<p>Golfplaten op de garage: niet vrij aan de binnenlucht.</p> <p>Golfplaten op het bijgebouw, wel vrij aan de binnenlucht.</p> <p>De golfplaten zijn visueel en volgens expertise als asbestverdacht beschouwd. De vermelde oppervlaktes, diktes en volumes betreffen een beredeneerde schatting. Er worden geen rechten verleend aan deze oppervlaktes/diktes/volumes.</p>

- Zorg voor een veilig beheer. Vermijd het beschadigen van het asbestmateriaal. Controleer de toestand jaarlijks op wijzigingen.
- Hemelwater dat afspoelt van asbestcement daken of gevels kan asbestdeeltjes bevatten. Gebruik het enkel voor gesloten circuits (bv. spoelen toiletten). Reinig na het vervangen van het dak of de gevel de dakgoten en regenwaterput of -ton om asbesthoudend sediment of slib te verwijderen

- Eenvoudige handelingen: mag via doe-het-zelf of door werknemer(s) met opleidingsattest eenvoudige handelingen
EH via doe-het zelf Dragen van de nodige beschermingsmiddelen (mondmasker ffp3, handschoenen, tyvec). Indien mogelijk de ondervloer afdekken, golfplaten voorzichtig verwijderen, extra fixeren, niet breken, niet gooien, onmiddellijk verpakken of voorzichtig in container met asbest bag plaatsen. Indien golfplaten in slechte staat zijn en kans bestaat op breken: Eenvoudige handeling opgeleid personeel, alle werknemer(s) moeten wel beschikken over een opleidingsattest eenvoudige handelingen 8u

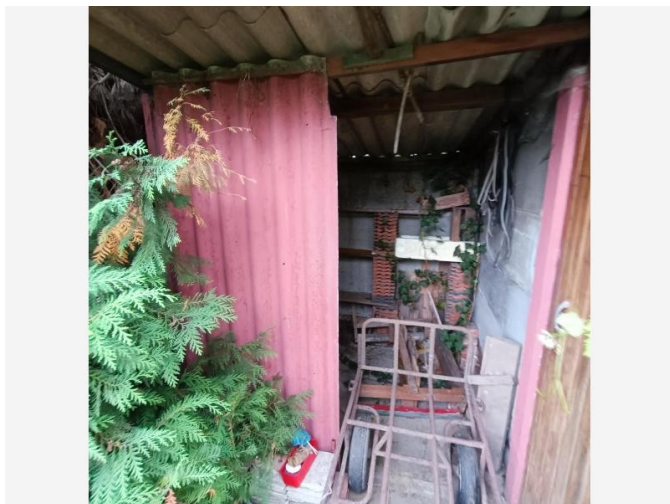
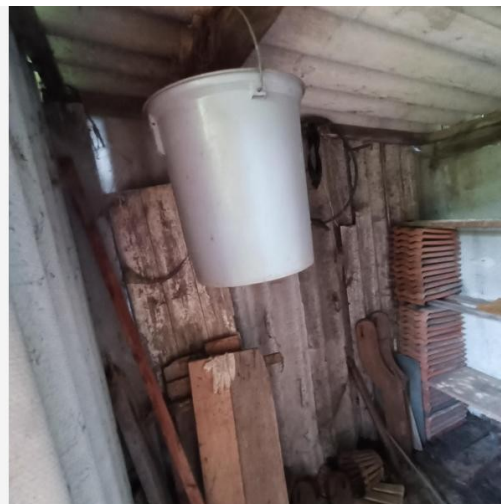
Verwijderen

Eindbeoordeling materiaalrisico	Verhoogd materiaalrisico en/of verhoogde kans op vezelvrijgave
---------------------------------	--

Gebondenheid	Categorie 1: hechtgebonden in oorsprong
Asbestsoort (vezeltype)	Crocidoliet aanwezig
Asbestconcentratie	Laag (< 50%)
Afschermingsgraad van het gehele materiaal	Geheel of deels (ook) vrij aan de binnenlucht
Toestand van het materiaal	Licht beschadigd, licht verweerd. Intact calciumsilicaatmateriaal of categorie III 'gebondenheid'

Beschrijving	Golfplaten wanden
Omgeving	Grenst aan binnen- en buitenlucht
Primaire drager	Wand buitenschil
Asbestmateriaal	Dak- en gevelbekleding - Golfplaat
Bindmiddel van asbestmateriaal	Cement
Gebondenheid op basis van bindmiddel	Hecht
Hoeveelheid (oppervlakte - aantal)	<ul style="list-style-type: none">• 12,50 m² - 1 stuk• 3,00 m² - 1 stuk
Totale oppervlakte	15,50 m ²
Eenvoudig bereikbaar	Ja
Bevestigingswijze	<ul style="list-style-type: none">• Geschroefd
Identificatiemethode	Vaststelling zonder monsternamen
Destructieve handeling voor identificatie	Nee
Opmerking	<p>Golfplaten wanden op bijgebouw en 1 wand in het midden van de tuin als afscheiding.</p> <p>De golfplaten zijn visueel en volgens expertise als asbestverdacht beschouwd. De vermelde oppervlaktes, diktes en volumes betreffen een beredeneerde schatting. Er worden geen rechten verleend aan deze oppervlaktes/diktes/volumes.</p>

- Zorg voor een veilig beheer. Vermijd het beschadigen van het asbestmateriaal. Controleer de toestand jaarlijks op wijzigingen.
- Hemelwater dat afspoelt van asbestcement daken of gevels kan asbestdeeltjes bevatten. Gebruik het enkel voor gesloten circuits (bv. spoelen toiletten). Reinig na het vervangen van het dak of de gevel de dakgoten en regenwaterput of -ton om asbesthoudend sediment of slib te verwijderen

- Eenvoudige handelingen: mag via doe-het-zelf of door werknemer(s) met opleidingsattest eenvoudige handelingen
EH via doe-het zelf Dragen van de nodige beschermingsmiddelen (mondmasker ffp3, handschoenen, tyvec). Indien mogelijk de ondervloer afdekken , golfplaten voorzichtig verwijderen, extra fixeren, niet breken , niet gooien, onmiddellijk verpakken of voorzichtig in container met asbest bag plaatsen. Indien golfplaten in slechte staat zijn en kans bestaat op breken : Eenvoudige handeling opgeleid personeel , alle werknemer(s) moeten wel beschikken over een opleidingsattest eenvoudige handelingen 8u

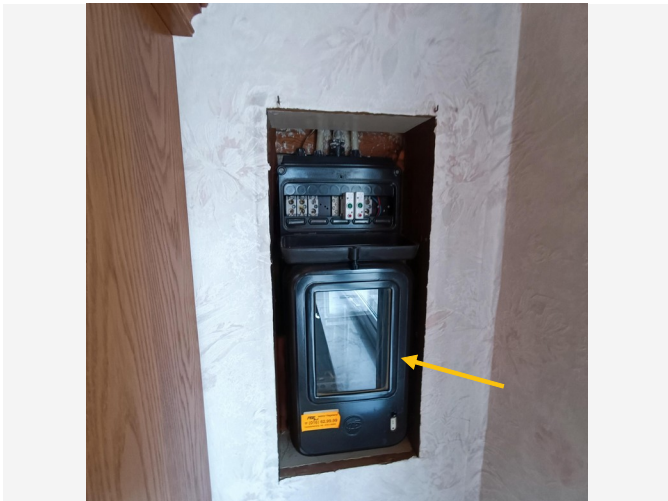
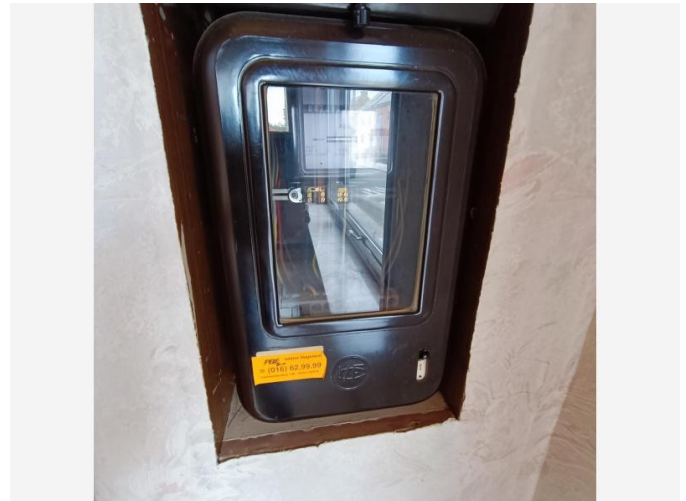
Fiche 5: Bakeliet meterkast (Eigendom van de netbeheerder)

Asbestmateriaal

Zorgvuldig beheren

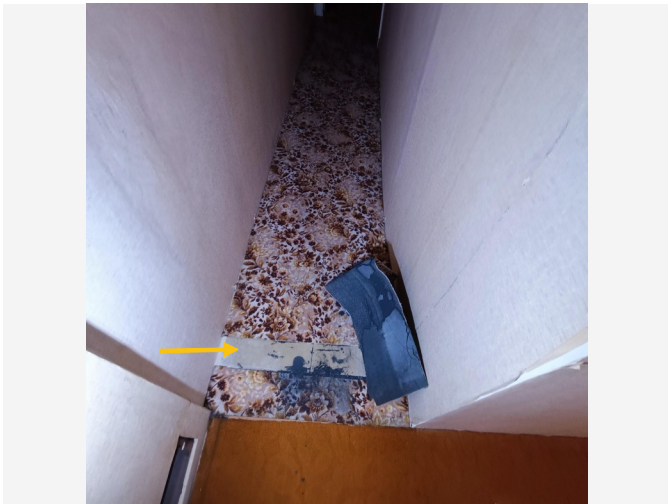
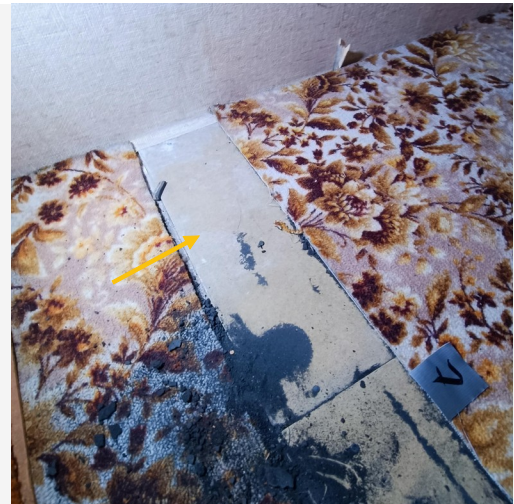
Fiche 6: Menuiserie platen onder tapijt in smalle gang en slaapkamer

Asbestmateriaal

Beschrijving	Menuiserite platen onder tapijt in smalle gang en slaapkamer
Omgeving	Binnen
Primaire drager	Vloer
Asbestmateriaal	Plaat, paneel, tablet - Type Menuiserite
Bindmiddel van asbestmateriaal	Cement
Gebondenheid op basis van bindmiddel	Hecht
Hoeveelheid (oppervlakte - dikte - aantal)	<ul style="list-style-type: none">• 20,00 m² - 1,00 cm - 1 stuk
Totaal volume	0,20 m ³
Eenvoudig bereikbaar	Ja
Bevestigingswijze	<ul style="list-style-type: none">• Geschroefd• Genageld, geniet• Onbekend
Identificatiemethode	Vaststelling zonder monstername
Destructieve handeling voor identificatie	Nee
Opmerking	<p>Het is niet duidelijk of deze platen nog onder andere vloerbedekkingen liggen. Bij renovatiewerken in het oog te houden.</p> <p>De vermelde hoeveelheid betreft een beredeneerde schatting. Er worden geen rechten verleend aan deze hoeveelheid</p>

indien de platen eenvoudig te verwijderen zijn zonder kans op breken kan dit via doe-het-zelf of door werknemer(s) met opleidingsattest eenvoudige handelingen; dragen van de nodige beschermingsmiddelen (mondmasker ffp3, handschoenen, tyvec) Verwijder het tapijt. Fixeer het plaatmateriaal , de asbesthoudende platen één voor één en in hun geheel verwijderen. Niet gooien, niet breken. Reinig nadien de draagstructuur met vochtige doeken (+stofzuiger met absoluut filter kan niet gehoord worden dus voor een particulier niet mogelijk .) Alle werknemer(s) moeten wel beschikken over een opleidingsattest eenvoudige handelingen 8u.

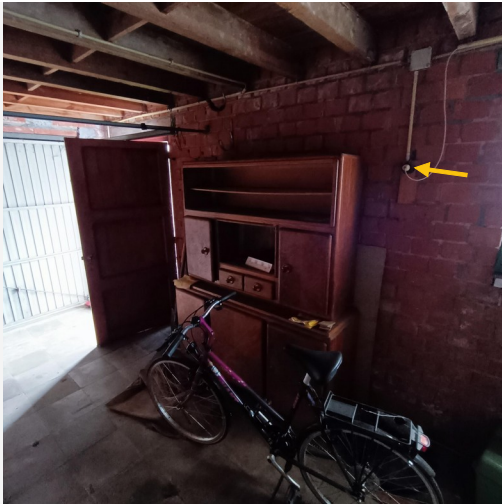
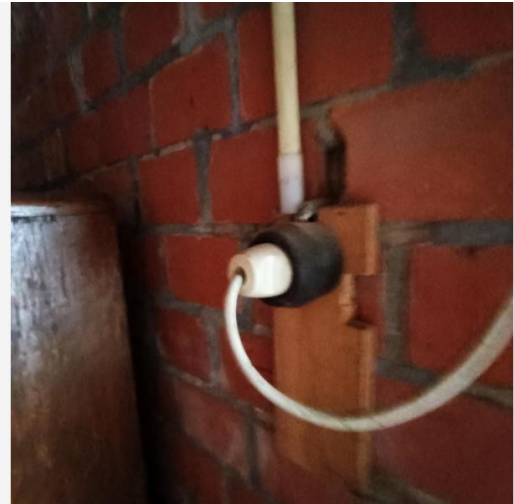
Beschrijving	Bakeliet toepassingen garage
Omgeving	Binnen
Primaire drager	Communicatie en elektrische infrastructuur en uitrusting
Asbestmateriaal	Plaat, paneel, tablet - Type Bakeliet
Bindmiddel van asbestmateriaal	Kunststof of -hars
Gebondenheid op basis van bindmiddel	Hecht
Hoeveelheid (oppervlakte - dikte - aantal)	<ul style="list-style-type: none"> • 0,30 m² - 10,00 cm - 1 stuk
Totaal volume	0,03 m ³
Eenvoudig bereikbaar	Ja
Bevestigingswijze	<ul style="list-style-type: none"> • Geschroefd
Identificatiemethode	Vaststelling zonder monsternamen
Destructieve handeling voor identificatie	Nee
Opmerking	<p>Het is moeilijk te bepalen of de bakeliettoepassingen in de woning ook effectief asbesthoudend zijn (het kan ook gaan om de asbestvrije variant).</p> <p>-Er werd geen monster genomen o.w.v. beschadiging aan een elektrisch gerelateerde toepassing, extra controle bij verwijdering van het verdacht materiaal. Vermoedelijk zullen de toepassingen verwijderd worden bij aanpassing van het elektriciteitsnetwerk.</p>

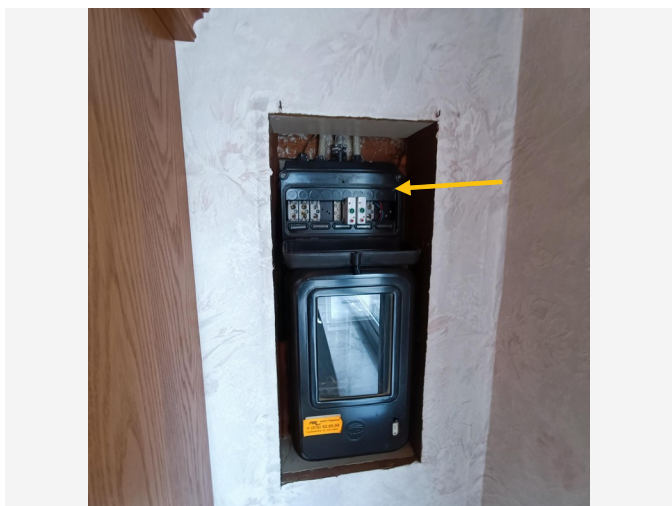
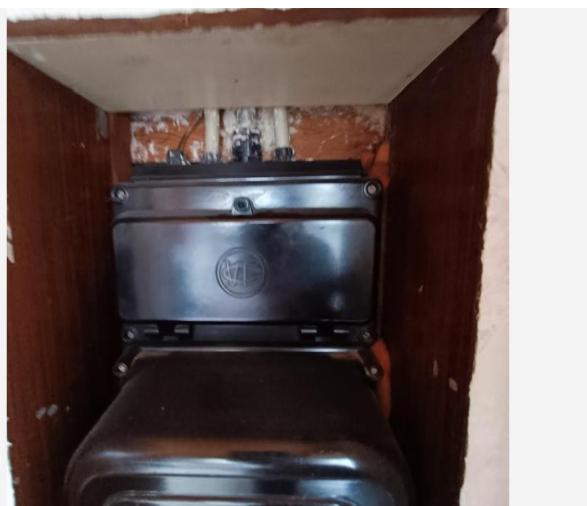
Beschrijving	Bakeliet toepassingen woning
Omgeving	Binnen
Primaire drager	Communicatie en elektrische infrastructuur en uitrusting
Asbestmateriaal	Plaat, paneel, tablet - Type Bakeliet
Bindmiddel van asbestmateriaal	Kunststof of -hars
Gebondenheid op basis van bindmiddel	Hecht
Hoeveelheid (oppervlakte - dikte - aantal)	<ul style="list-style-type: none">• 0,50 m² - 10,00 cm - 1 stuk
Totaal volume	0,05 m ³
Eenvoudig bereikbaar	Ja
Bevestigingswijze	<ul style="list-style-type: none">• Geschroefd
Identificatiemethode	Vaststelling zonder monsternamen
Destructieve handeling voor identificatie	Nee
Opmerking	<p>Het is moeilijk te bepalen of de bakeliettoepassingen in de woning ook effectief asbesthoudend zijn (het kan ook gaan om de asbestvrije variant).</p> <p>-Er werd geen monster genomen o.w.v. beschadiging aan een elektrisch gerelateerde toepassing, extra controle bij verwijdering van het verdacht materiaal. Vermoedelijk zullen de toepassingen verwijderd worden bij aanpassing van het elektriciteitsnetwerk.</p>

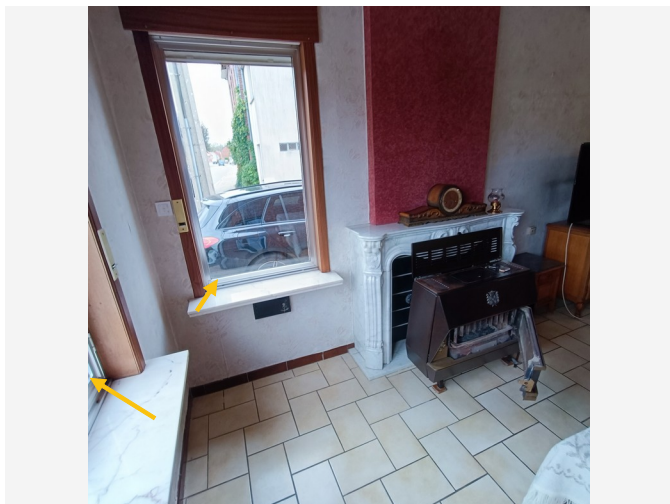
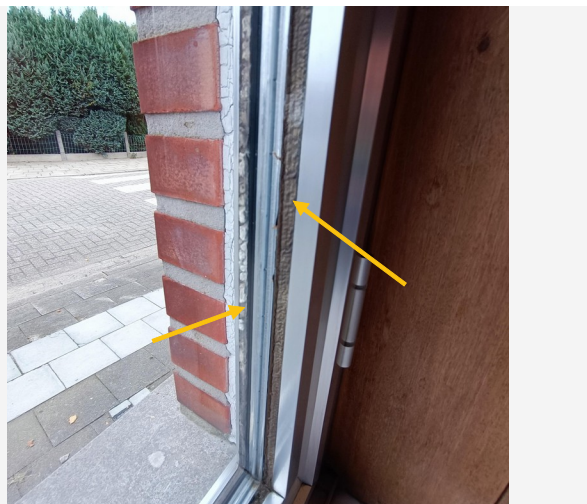
Beschrijving	Mastiek tussen glas en aluminium kader
Omgeving	Grenst aan binnen- en buitenlucht
Primaire drager	Wandopening verticaal (raam, deur, ...)
Asbestmateriaal	In-situ afwerkingslagen - Pasta, stopverf, voegsel, stopsel, vulsel, mastiek, kitten, ...
Bindmiddel van asbestmateriaal	Kitten, mastiek, pasta
Gebondenheid op basis van bindmiddel	Hecht
Hoeveelheid (gewicht - aantal)	<ul style="list-style-type: none">• 3,00 kg - 1 stuk
Totaal gewicht	3,00 kg
Eenvoudig bereikbaar	Ja
Bevestigingswijze	<ul style="list-style-type: none">• Geklemd• Verlijmd, ingegoten, versmeerd
Identificatiemethode	Vaststelling zonder monstername
Destructieve handeling voor identificatie	Nee
Opmerking	betreft +/- 50 lm Het gewicht en lm is een beredeneerde schatting. Er worden geen rechten verleend aan deze oppervlaktes. De dikte is een schatting die voorkomt uit de monsterplaatsen en is daarom niet altijd representatief

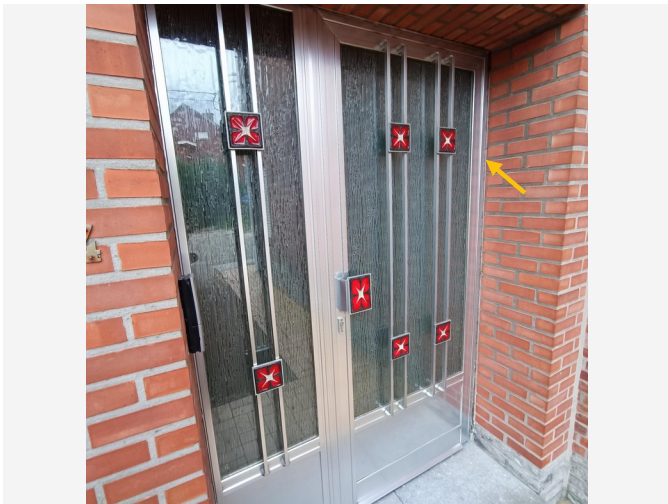
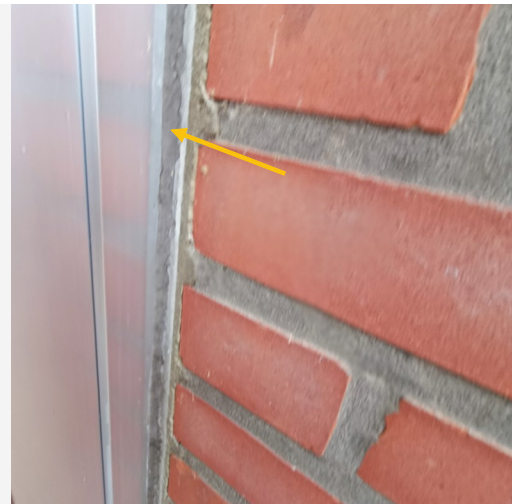
Beschrijving	Mastiek rond ramen - tussen gevel en kader
Omgeving	Buiten
Primaire drager	Wandopening verticaal (raam, deur, ...)
Asbestmateriaal	In-situ afwerkingslagen - Pasta, stopverf, voegsel, stopsel, vulsel, mastiek, kitten, ...
Bindmiddel van asbestmateriaal	Kitten, mastiek, pasta
Gebondenheid op basis van bindmiddel	Hecht
Hoeveelheid (gewicht - aantal)	<ul style="list-style-type: none">• 5,00 kg - 1 stuk
Totaal gewicht	5,00 kg
Eenvoudig bereikbaar	Ja
Bevestigingswijze	<ul style="list-style-type: none">• Verlijmd, ingegoten, versmeerd
Identificatiemethode	Vaststelling zonder monsternamen
Destructieve handeling voor identificatie	Nee
Opmerking	betreft +/- 30 lm Het gewicht en lm is een berekende schatting. Er worden geen rechten verleend aan deze oppervlaktes. De dikte is een schatting die voorkomt uit de monsterplaatsen en is daarom niet altijd representatief

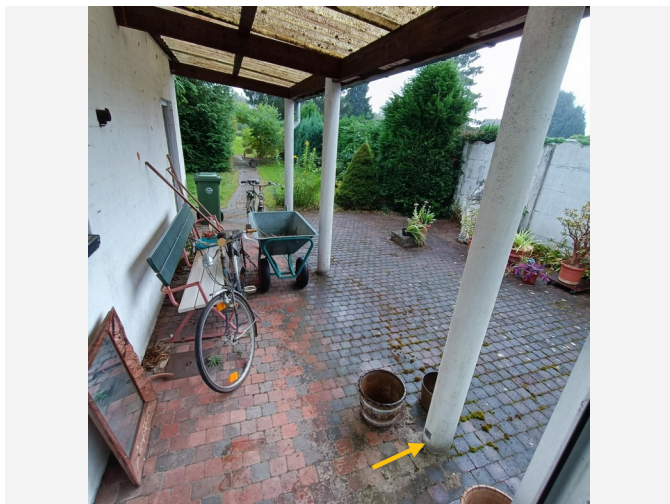
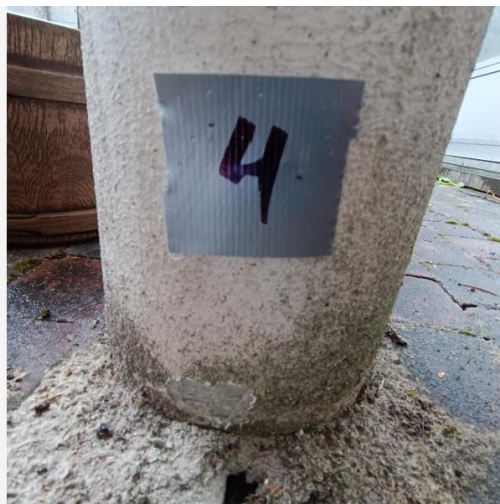
Beschrijving	Verloren bekistingspalen onder afdak 3st.
Omgeving	Buiten
Primaire drager	Fundering-draagstructuur (horizontaal, verticaal)
Asbestmateriaal	Verloren bekisting - Buis, koker
Bindmiddel van asbestmateriaal	Cement
Gebondenheid op basis van bindmiddel	Hecht
Hoeveelheid (lengte - omtrek - dikte - aantal)	<ul style="list-style-type: none"> • 2,50 m - 60,00 cm - 20,00 cm - 1 stuk • 2,50 m - 60,00 cm - 20,00 cm - 1 stuk • 2,50 m - 60,00 cm - 20,00 cm - 1 stuk
Totaal volume	0,90 m ³
Eenvoudig bereikbaar	Ja
Bevestigingswijze	<ul style="list-style-type: none"> • Verlijmd, ingegoten, versmeerd
Identificatiemethode	Vaststelling met monsternamen
Destructieve handeling voor identificatie	Nee
Opmerking	De vermelde oppervlaktes, diktes, gewichten en volumes betreffen een beredeneerde schatting. Er worden geen rechten verleend aan deze oppervlaktes/diktes/volumes.

Extra bevochtigen van de bekistingspaal , voorzichtig los beitelen , de bekistingspaal verpakken in plastic folie en afvoeren als hechtgebonden afval.
