Asbestinventarisatetest

Astridstraat 17, 3110 Rotselaar

Attestnummer : 20230410-000088.000

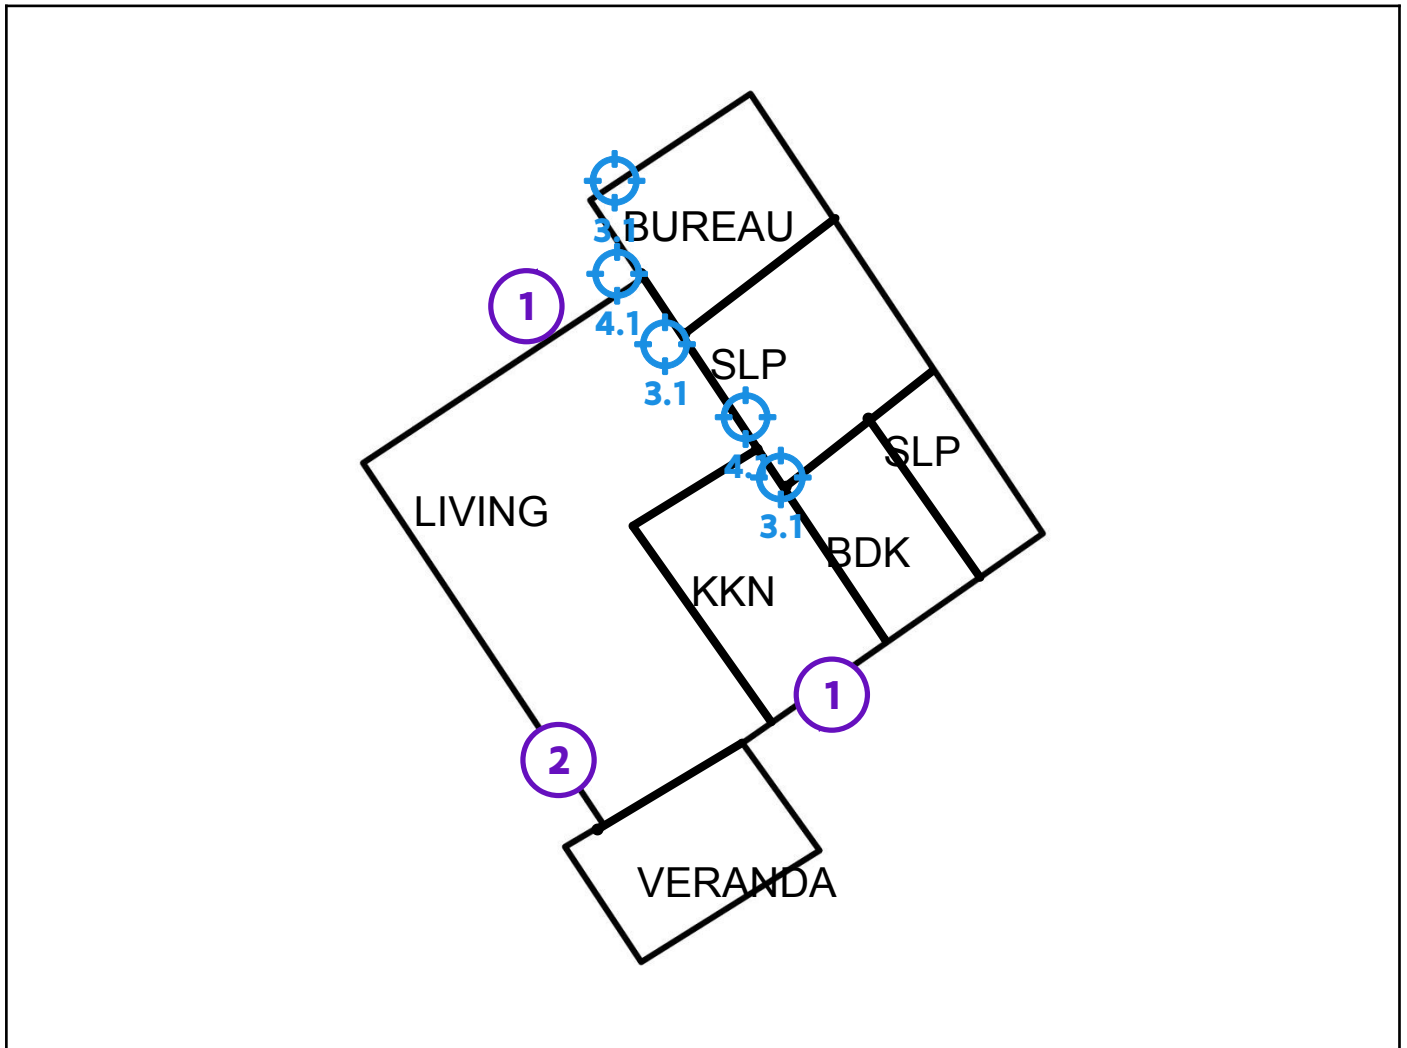
Plan 1.1: Hoofdgebouw plan

Beschrijving	Type	Actie
1. EPDM PLAT DAK	Advies	-
2. KOORD VAN KACHEL NIET ASBESTVERDACHT	Advies	-
3. PLEISTERWERK MUUR	Geen asbest	-
3.1 Code: S1	Mengmonster	-
4. PLEISTERWERK PLAFOND	Geen asbest	-
4.1 Code: S2	Mengmonster	-

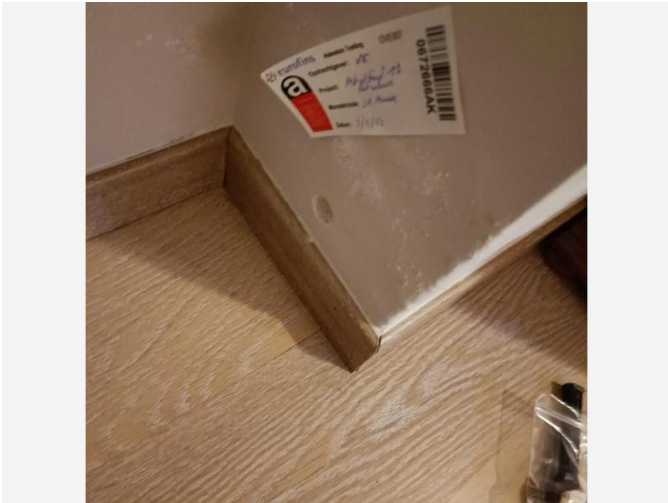
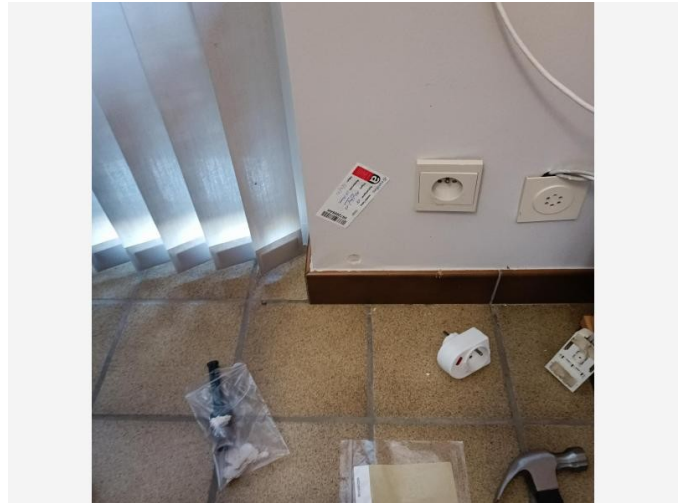
Geen asbest

#	Type	Referentie	Resultaat
3.1	Mengmonster	S1	Geen asbest

Beschrijving	PLEISTERWERK MUUR
Omgeving	Binnen
Primaire drager	Binnenwand
Bindmiddel van materiaal	Gips - kalk

Gebondenheid op basis van bindmiddel	Niet-hechtgebonden
Hoeveelheid (oppervlakte - dikte - aantal)	• 68,00 m ² - 1,20 cm - 1 stuk
Totaal volume	0,816 m ³
Identificatiemethode	Vaststelling met monstername
Destructieve handeling voor identificatie	Nee
Opmerking	VERSCHILLENDE RUITES MET BINNEN GEVELSTENEN EN GEBETONNEERD

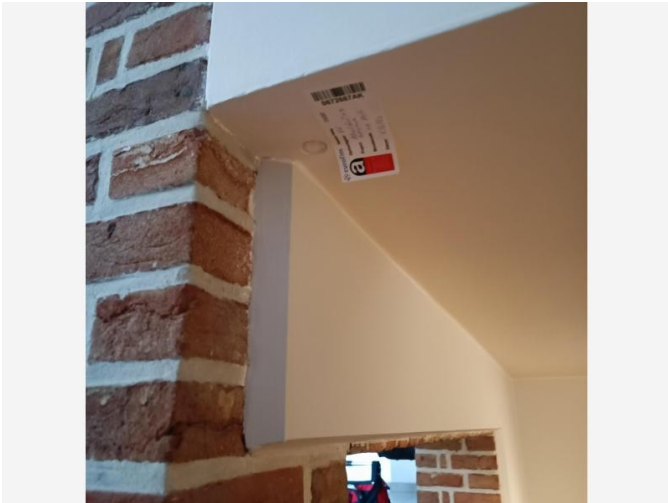
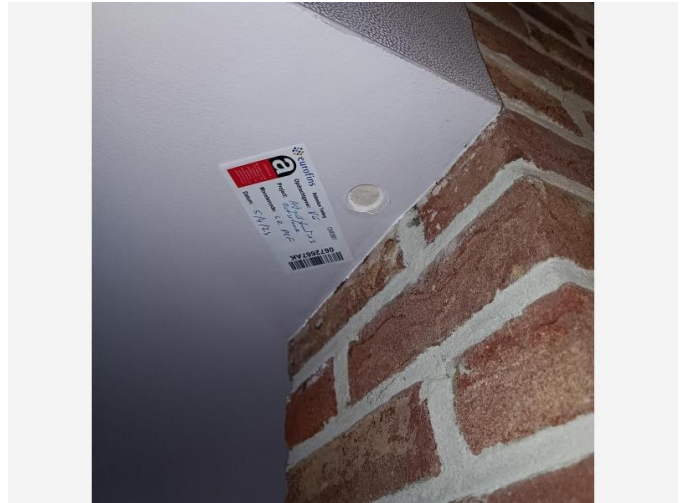
Fiche 4: PLEISTERWERK PLAFOND

Geen asbest

#	Type	Referentie	Resultaat
4.1	Mengmonster	S2	Geen asbest

Beschrijving	PLEISTERWERK PLAFOND
Omgeving	Binnen
Primaire drager	Plafond
Bindmiddel van materiaal	Gips - kalk

Gebondenheid op basis van bindmiddel	Niet-hechtgebonden
Hoeveelheid (oppervlakte - dikte - aantal)	• 58,00 m ² - 1,40 cm - 1 stuk
Totaal volume	0,812 m ³
Identificatiemethode	Vaststelling met monsternamen
Destructieve handeling voor identificatie	Nee
Opmerking	VERSCHILLENDE RUIMTES GEBETONNEERD EN BINNEN GEVELSTENEN
