Asbestinventarisatetest

Strijdersstraat 11, 3300 Tienen

Attestnummer : 20240709-000256.000

Uitgegeven op : 09.07.2024

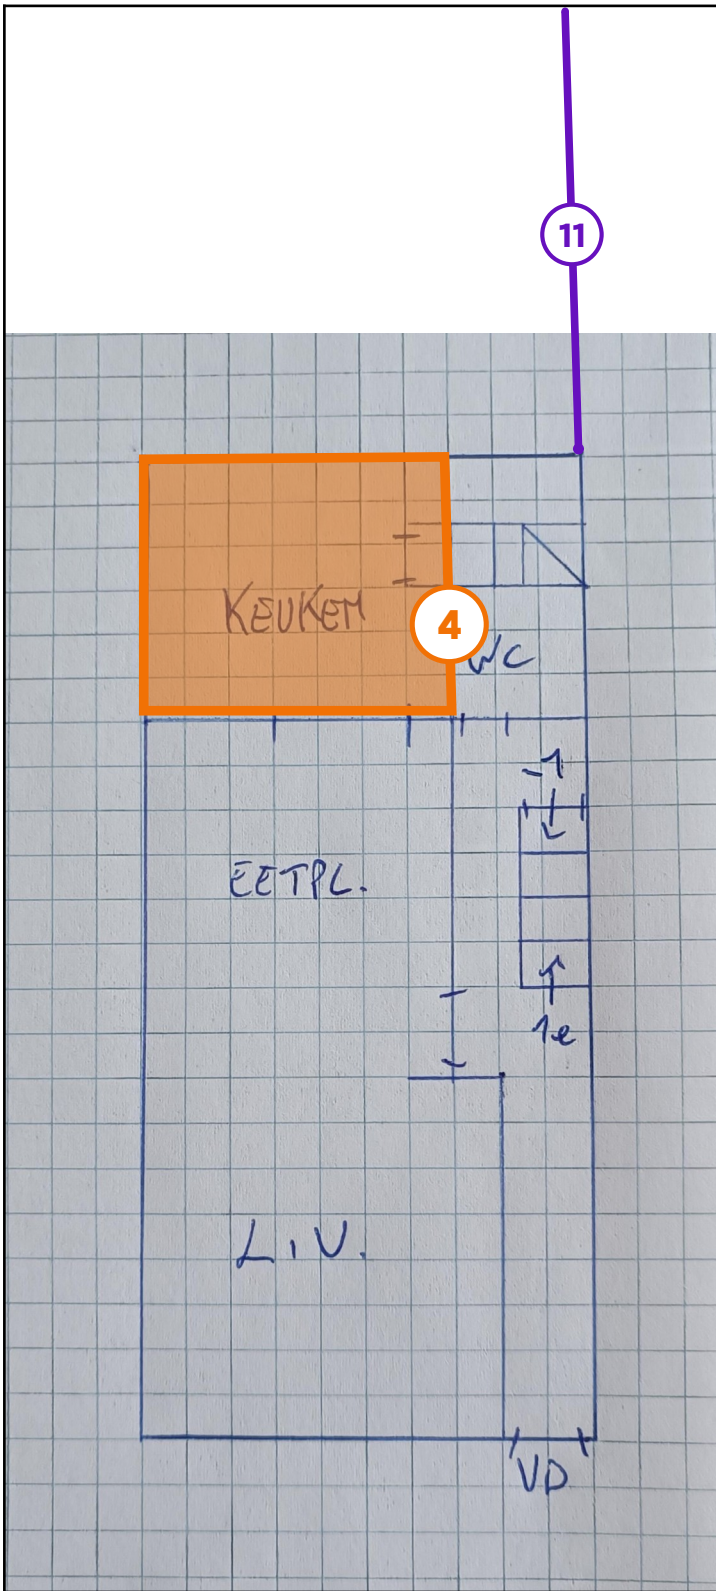
Plan 1.3: Gelijkvloers

4. Dakleien boven keuken	Asbestmateriaal	Verwijderen
11. Gevelbekleding platen op gemeenschappelijke muur	Advies	-

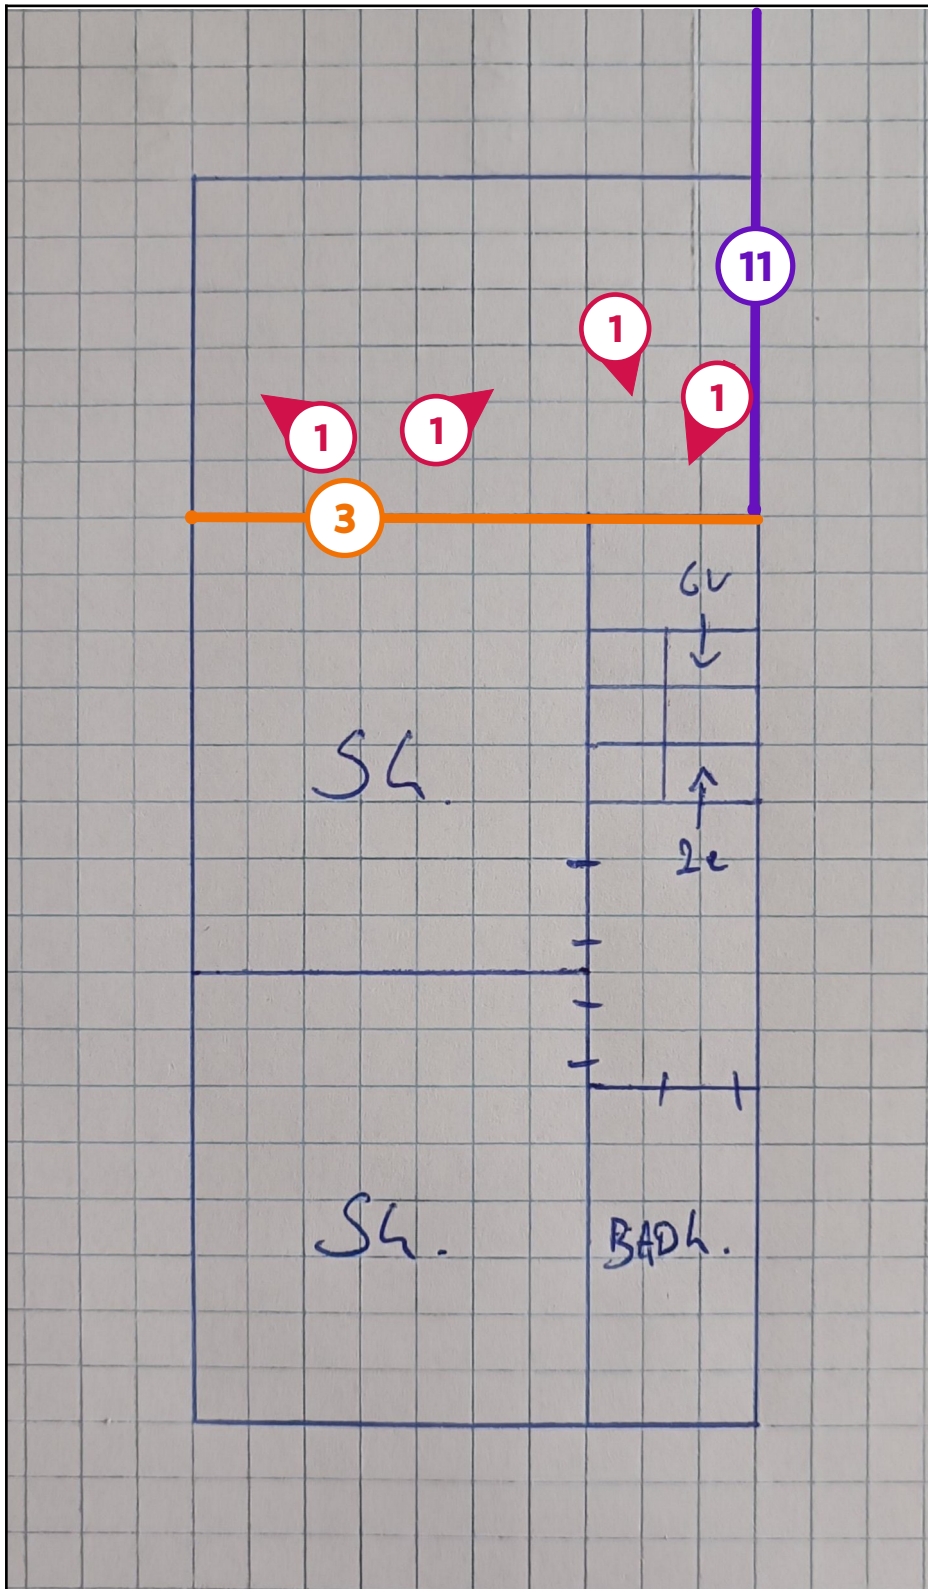
Plan 1.6: 1e verdiep

1. Losse leien op dak achterbouw	Asbestmateriaal	Dringend verwijderen
3. Gevelbekleding leien	Asbestmateriaal	Verwijderen
11. Gevelbekleding platen op gemeenschappelijke muur	Advies	-

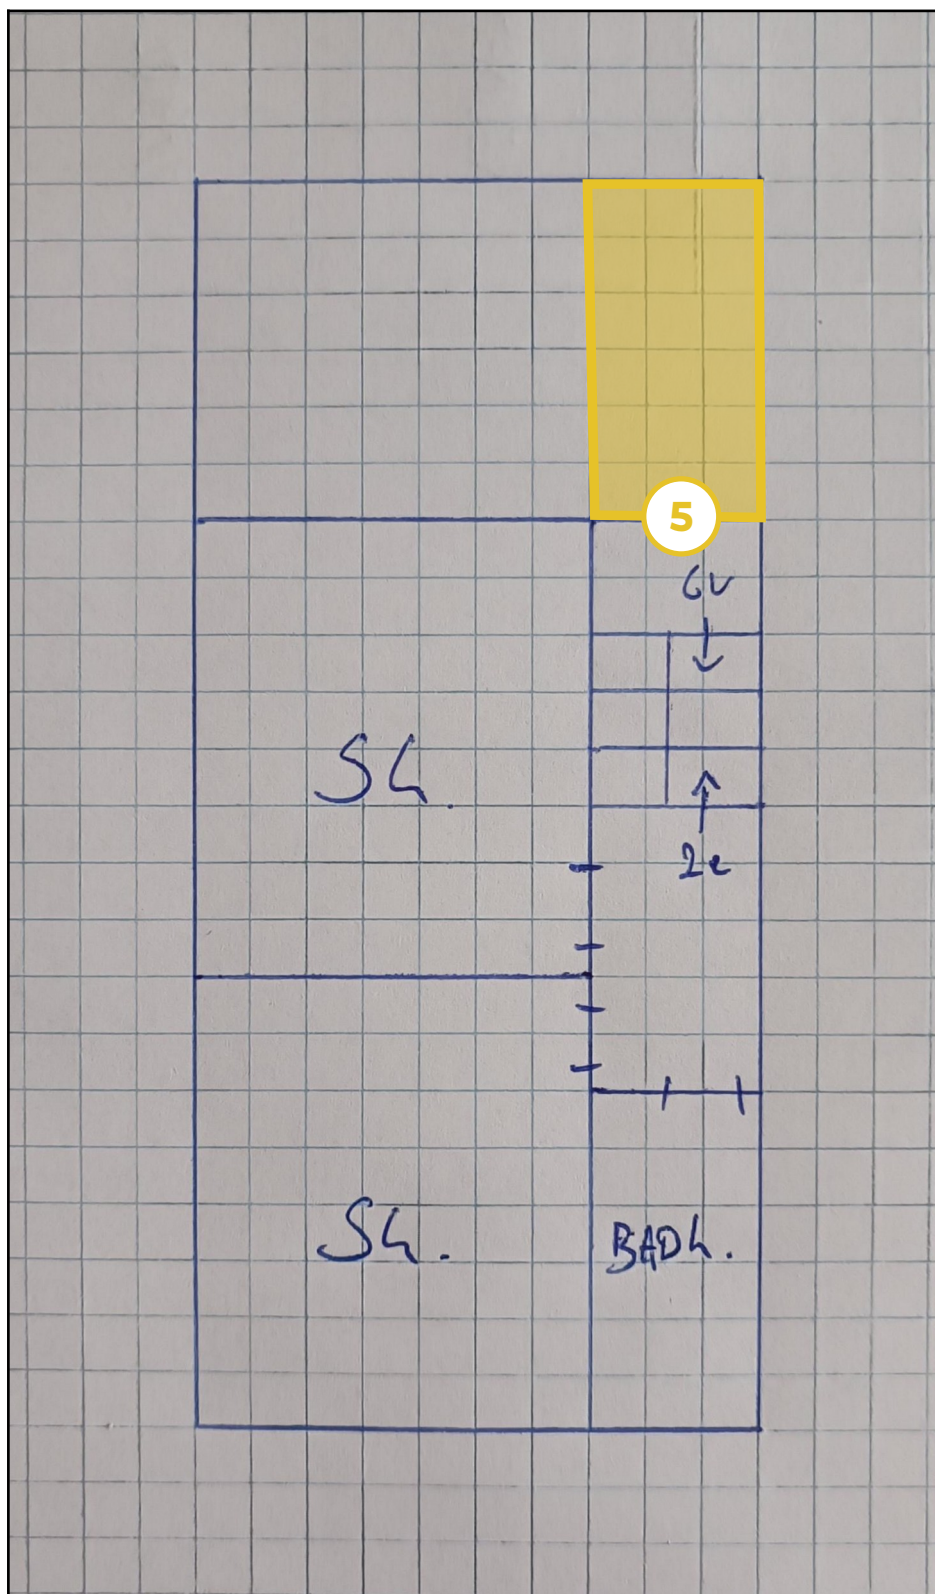
Plan 1.7: 1e verdiep

5. Roofing plat dak

Asbestmateriaal

Zorgvuldig beheren

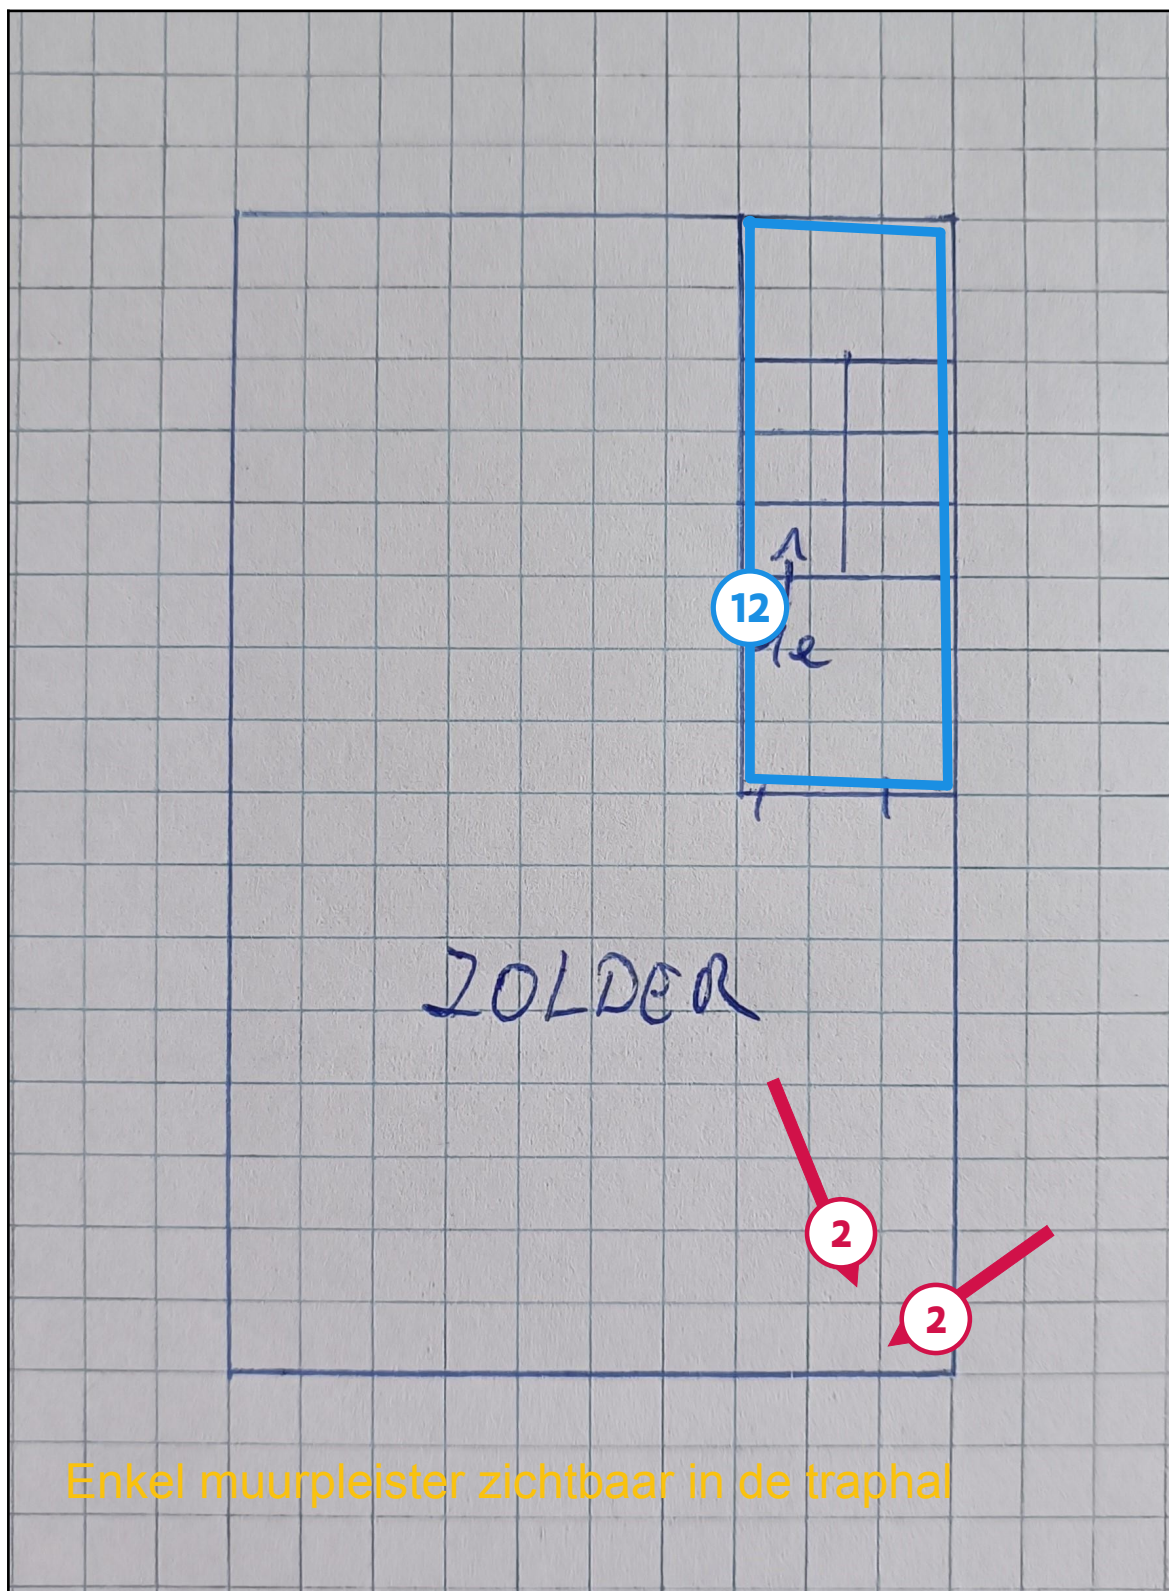
Plan 1.8: Zolder

2. Losse dakleien op zolder	Asbestmateriaal	Dringend verwijderen
12. Pleisterwerk muur	Geen asbest	-

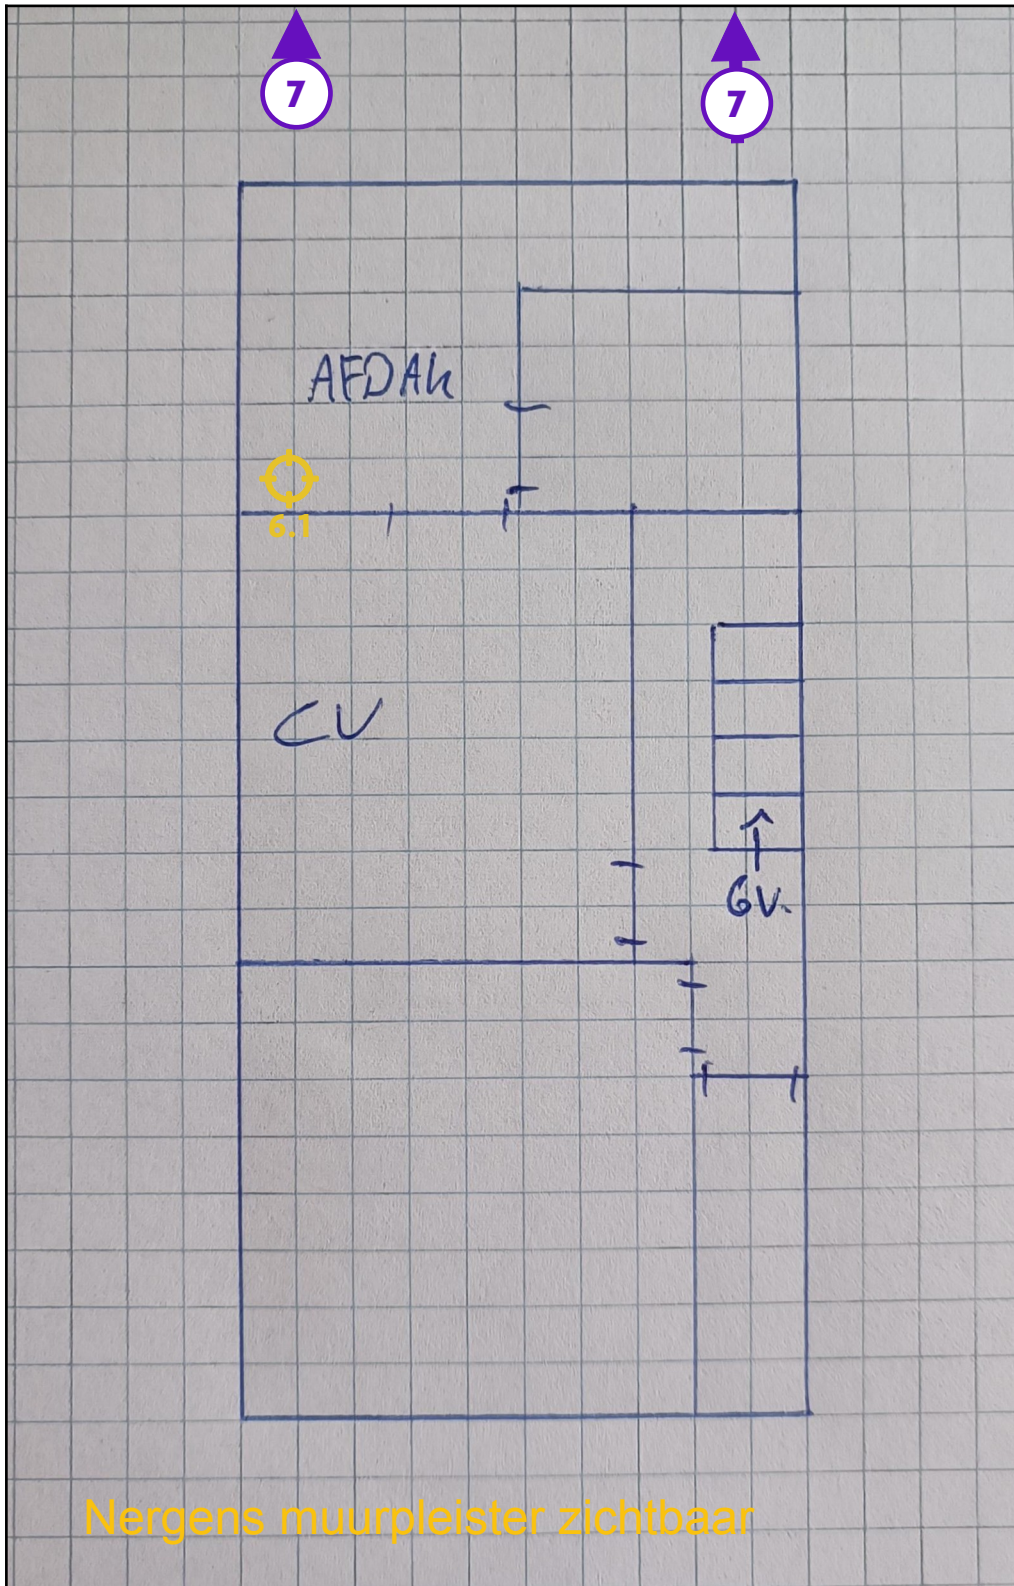
Plan 1.11: Kelder

6. Cement buis in kelder	Asbestmateriaal	Zorgvuldig beheren
6.1 Code: 2	Puntmonster	-
7. Overwoekerende vegetatie in tuin	Beperking	-
12. Pleisterwerk muur	Geen asbest	-

De buis kan voorzichtig losgebeiteld worden , extra bevochtigen om stof te voorkomen + dragen van de nodige beschermingsmiddelen (mondmasker ffp3, handschoenen,tyvec) Bij de gemeente/containerpark afsluitzakken halen om dubbel in te pakken en af te voeren naar het containerpark als hechtgebonden asbestafval.
