Asbestinventarisatetest

Heidebergstraat 42, 3010 Leuven

Attestnummer : 20240808-000296.000

Uitgegeven op : 08.08.2024

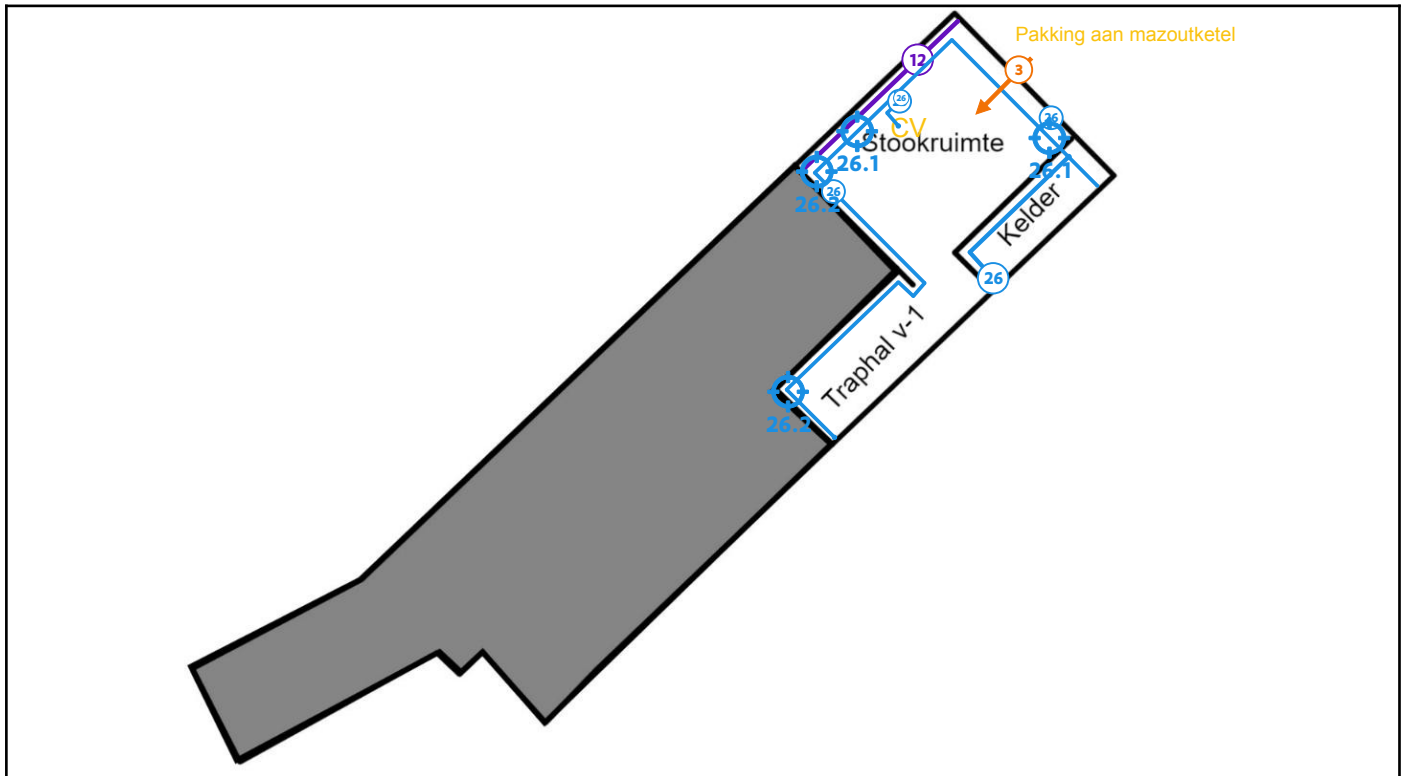
Plan 1.1: Verdiep -1

Beschrijving	Type	Actie
3. Pakking aan mazoutketel (stookruimte)	Asbestmateriaal	Verwijderen
12. Gresbuis kelder	Advies	-
18. CV-ketel Ferroli (stookruimte)	Advies	-
26. Leidingisolatie (verdiep -1)	Geen asbest	-
26.1 Code: 7	Mengmonster	-
26.2 Code: 8	Mengmonster	-

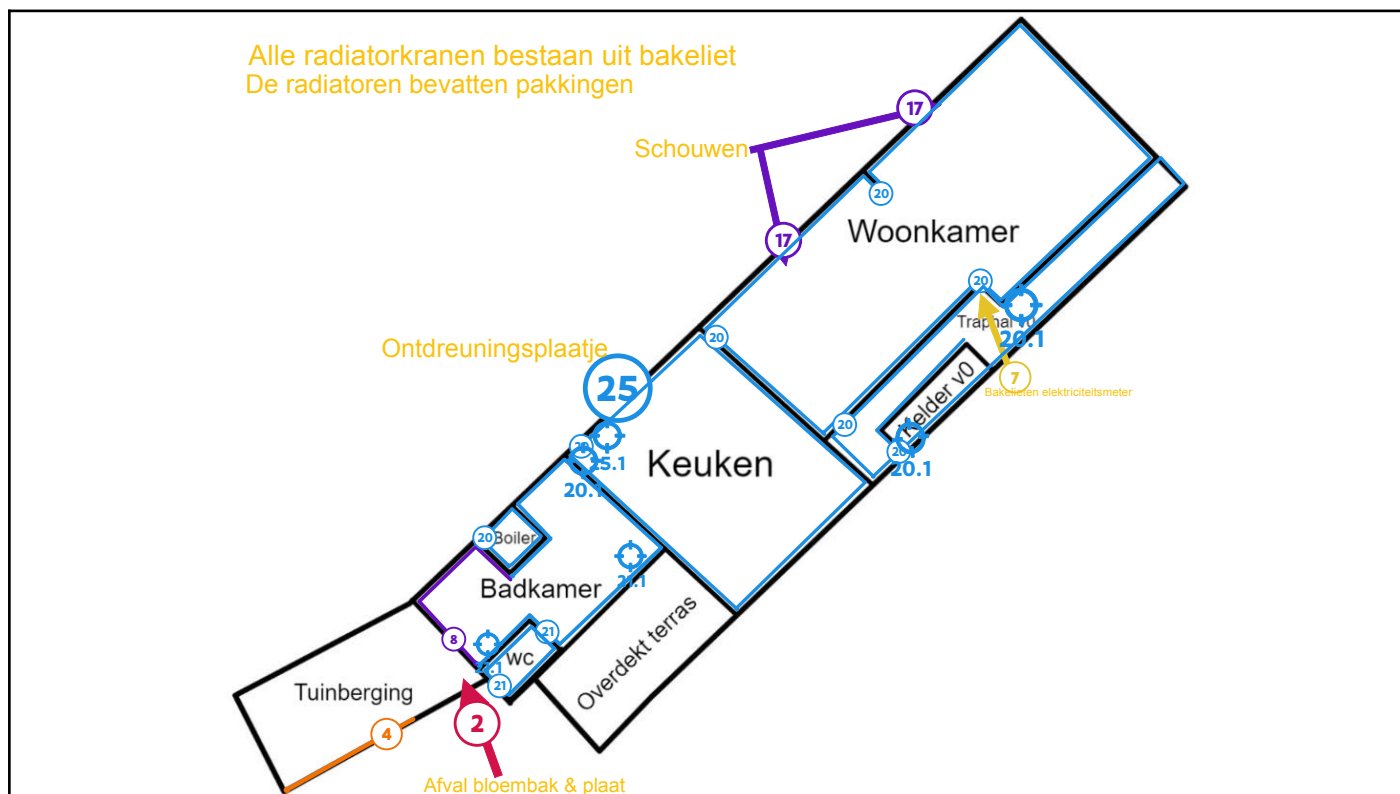
Plan 1.2: Verdiep 0

Beschrijving	Type	Actie
2. Afval Bloembak & plaat (binnen in Tuinberging)	Asbestmateriaal	Dringend verwijderen
4. Golfplaten gevel (binnen en buitenlucht) tuinberging	Asbestmateriaal	Verwijderen
5. Bakelieten radiatorcranken	Asbestmateriaal	Zorgvuldig beheren
7. Bakelieten elektriciteitsmeter (1986)	Asbestmateriaal	Zorgvuldig beheren
8. Valse wanden - pvc (badkamer)	Advies	-
10. Radiatoren met pakkingen	Advies	-
17. Schouwen woonkamer	Advies	-
20. Pleisterwerk muren	Geen asbest	-
20.1 Code: 4	Mengmonster	-

21. Pleisterwerk muren - andere samenstelling (badkamer)	Geen asbest	-
21.1 Code: 3	Mengmonster	-
25. Ontdreuningsplaatje - spoelbak (keuken)	Geen asbest	-
25.1 Code: 2	Puntmonster	-

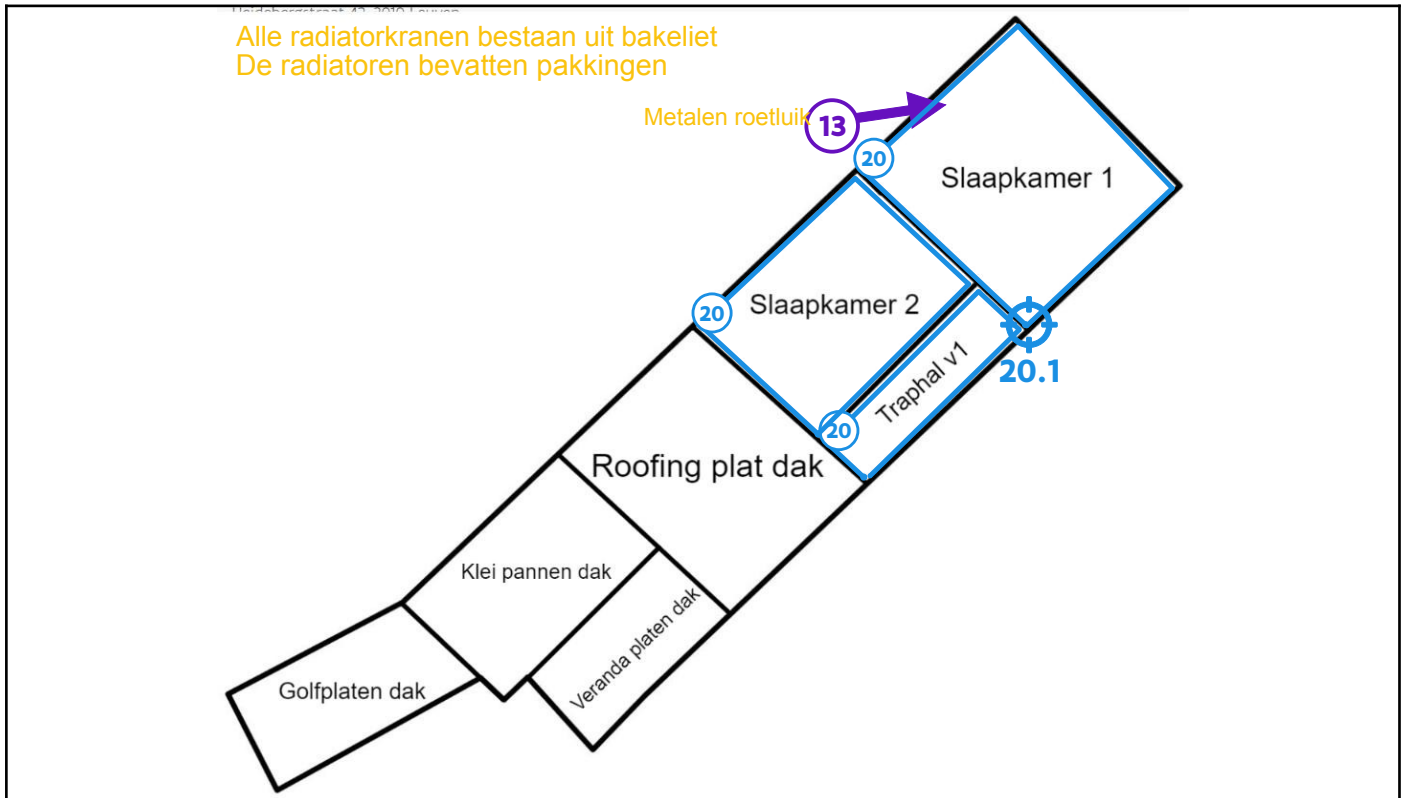
Plan 1.3: Verdiep 1

Beschrijving	Type	Actie
5. Bakelieten radiatorkranen	Asbestmateriaal	Zorgvuldig beheren
10. Radiatoren met pakkingen	Advies	-
13. Metalen roetluis (slaapkamer 1)	Advies	-
20. Pleisterwerk muren	Geen asbest	-
20.1 Code: 4	Mengmonster	-

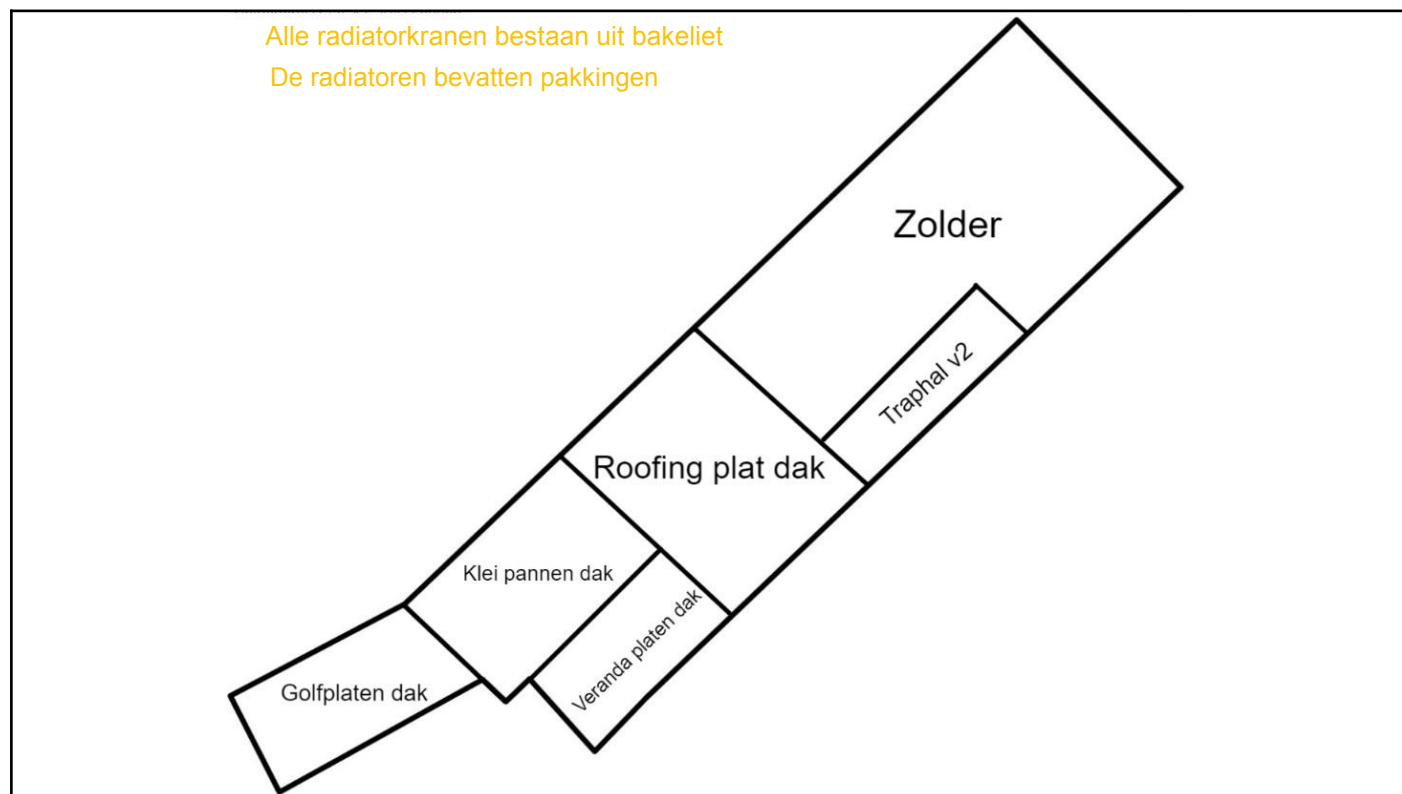
Plan 1.4: Verdiep 2

Beschrijving	Type	Actie
5. Bakelieten radiatorkranen	Asbestmateriaal	Zorgvuldig beheren
10. Radiatoren met pakkingen	Advies	-

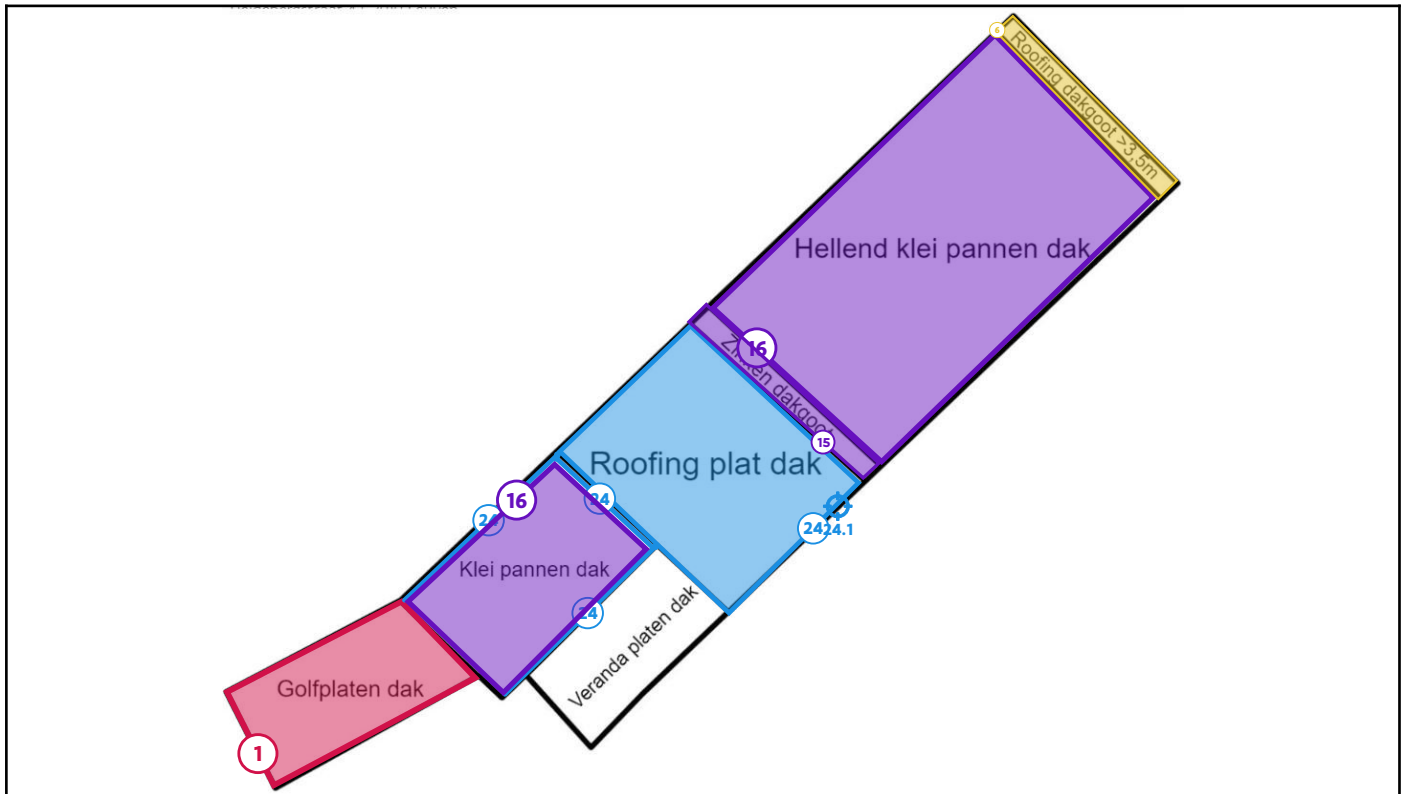
Plan 1.5: Daken plan woning

Beschrijving	Type	Actie
1. Golfplaten dak (binnen en buitenlucht) tuinberging	Asbestmateriaal	Dringend verwijderen
6. Dakgoot vooraan met roofinglaag (>3,5m hoog, maar zichtbaar)	Asbestmateriaal	Zorgvuldig beheren
15. Zink in dakgoot (achteraan)	Advies	-
16. Onderdak & klei pannen daken	Advies	-
24. Roofing plat dak + deels hellend pannen dak	Geen asbest	-
24.1 Code: 1	Puntmonster	-

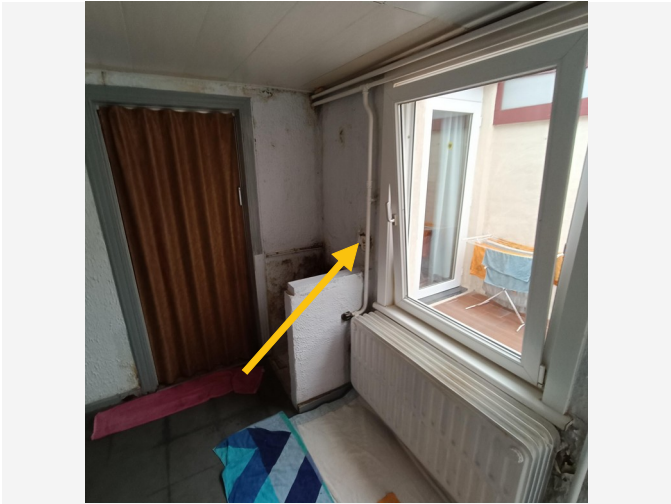
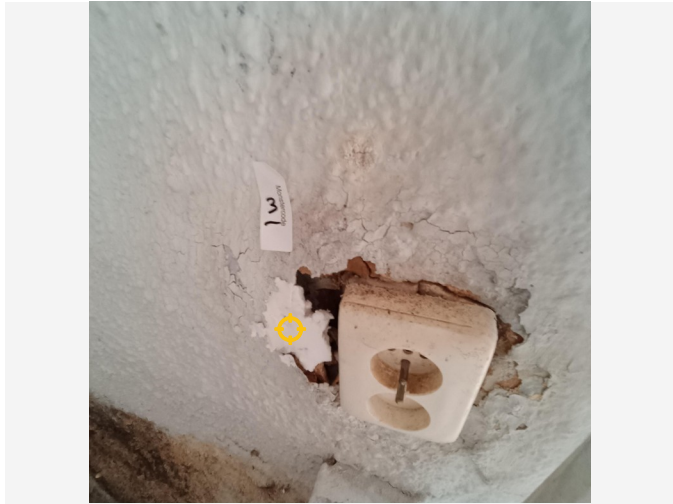
Fiche 21: Pleisterwerk muren - andere samenstelling (badkamer)

Geen asbest

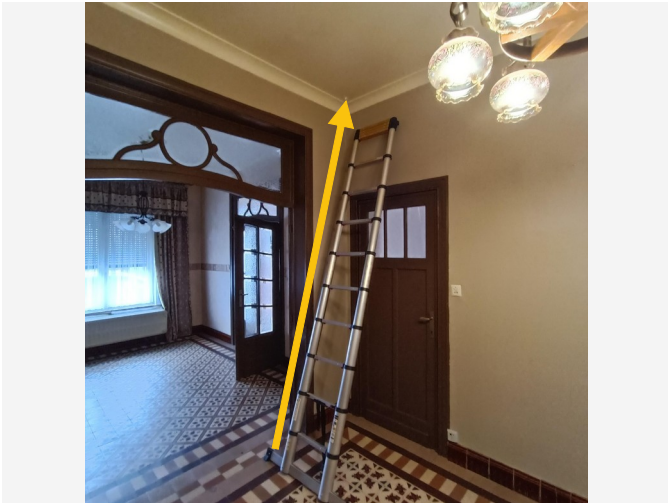
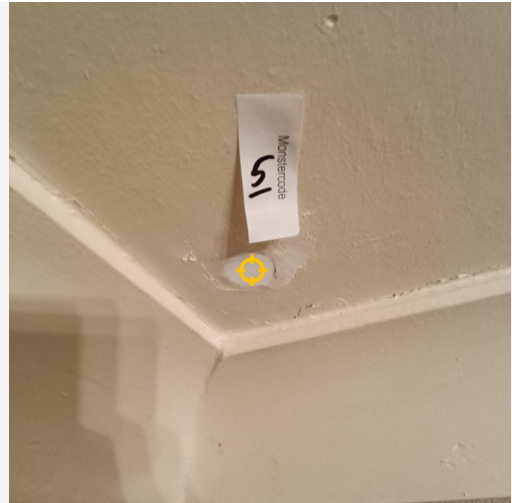
Fiche 22: Pleisterwerk plafonds

Geen asbest

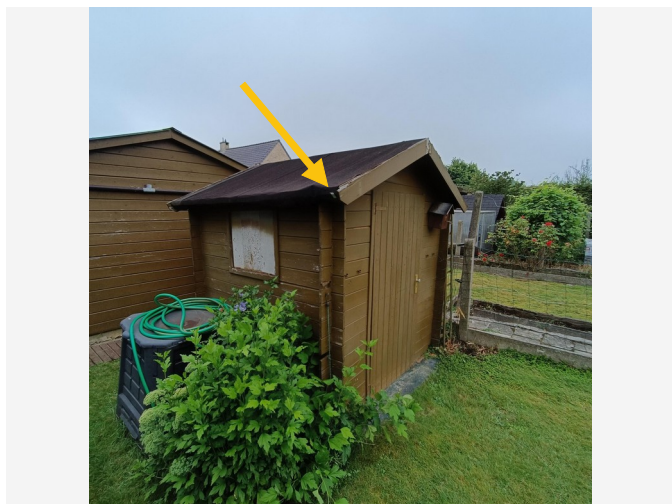
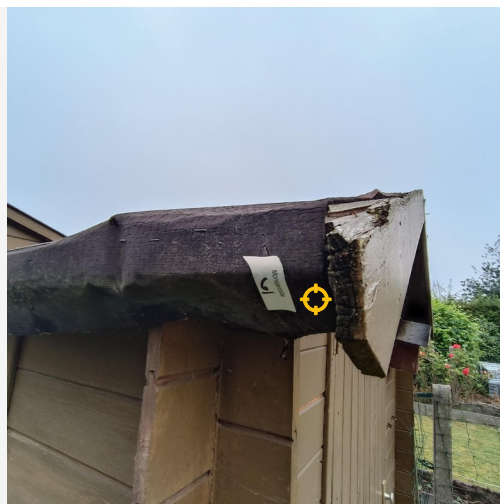
Fiche 23: Roofing hellend dak (Tuinhuis)

Geen asbest
