Asbestinventarisatetest

Langekant 14, 3220 Holsbeek

Attestnummer : 20241003-000053.000

Niet-asbestveilig

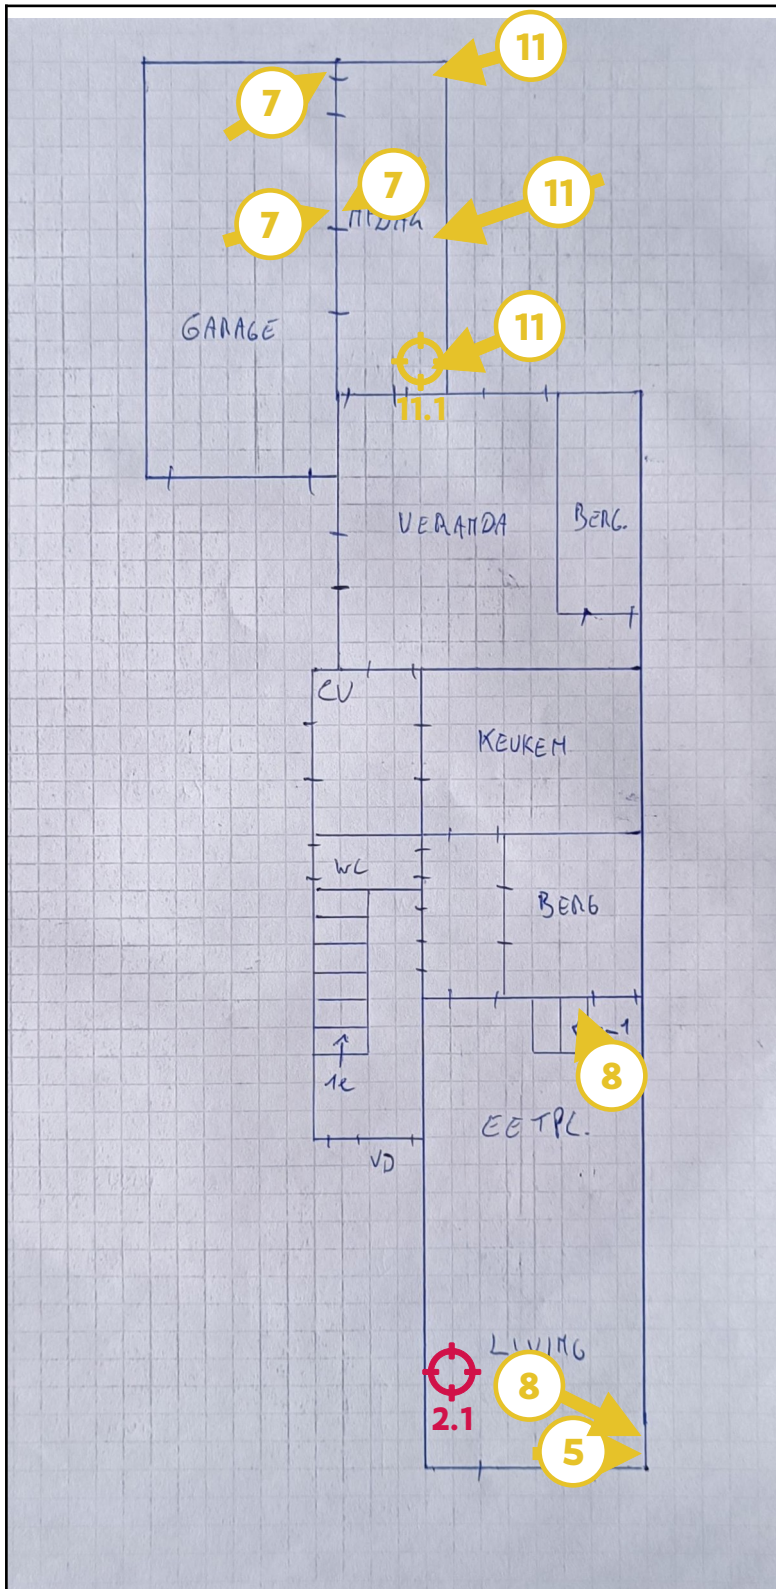
Plan 1.3: Gelijkvloers

2. Koord rond deur kachel living	Asbestmateriaal	Dringend verwijderen
2.1 Code: 3	Puntmonster	-
5. Bakeliet meterkast (Eigendom van de netbeheerder)	Asbestmateriaal	Zorgvuldig beheren
7. Bakeliet toepassingen garage	Asbestmateriaal	Zorgvuldig beheren
8. Bakeliet toepassingen woning	Asbestmateriaal	Zorgvuldig beheren
11. Verloren bekistingspalen onder afdak 3st.	Asbestmateriaal	Zorgvuldig beheren
11.1 Code: 4	Puntmonster	-

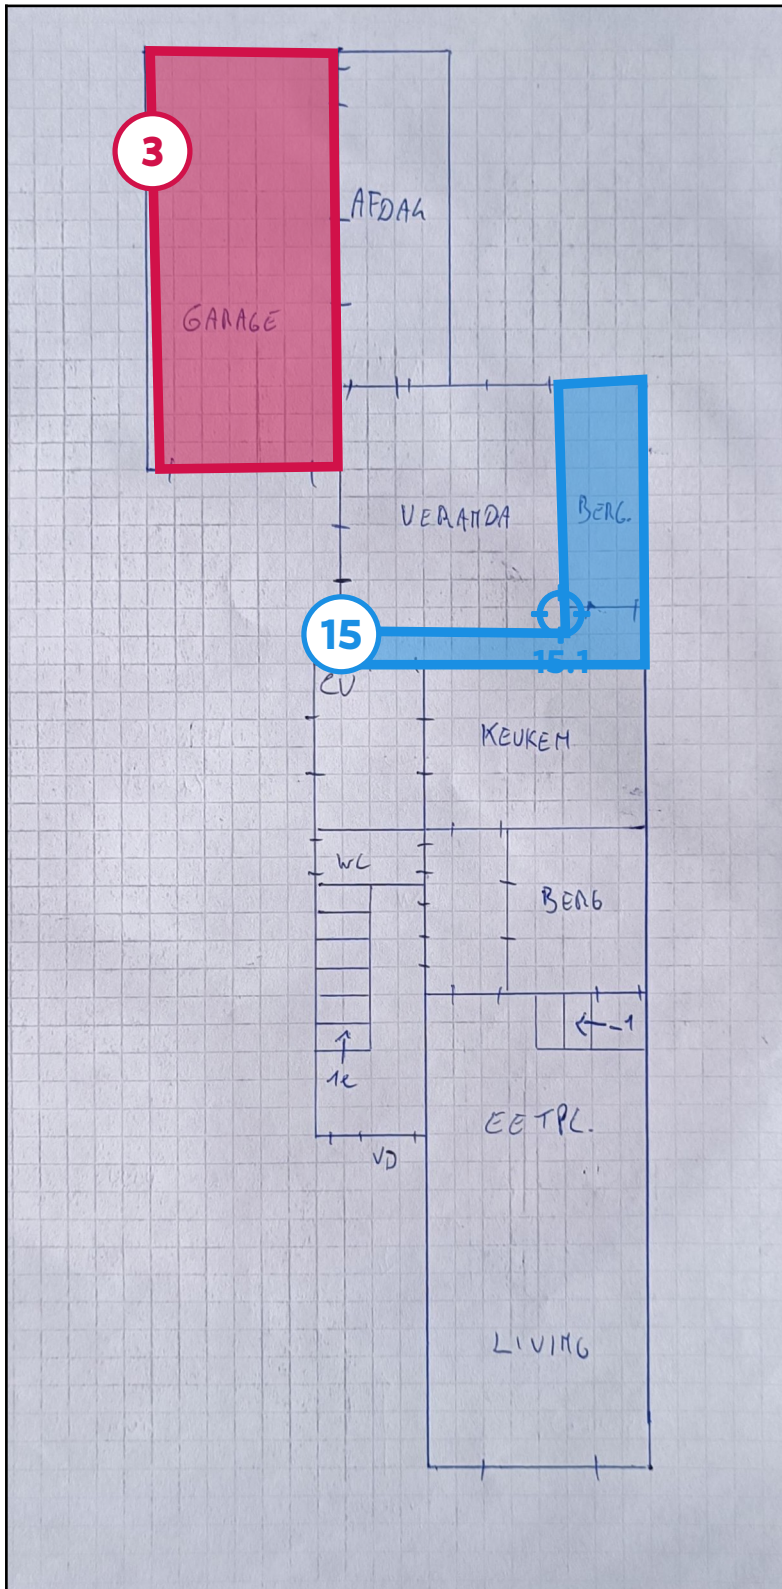
Plan 1.4: Gelijkvloers

3. Golfplaten	Asbestmateriaal	Dringend verwijderen
15. Glasvezel polyester roofing (streepmotief)	Geen asbest	-
15.1 Code: 6	Mengmonster	-

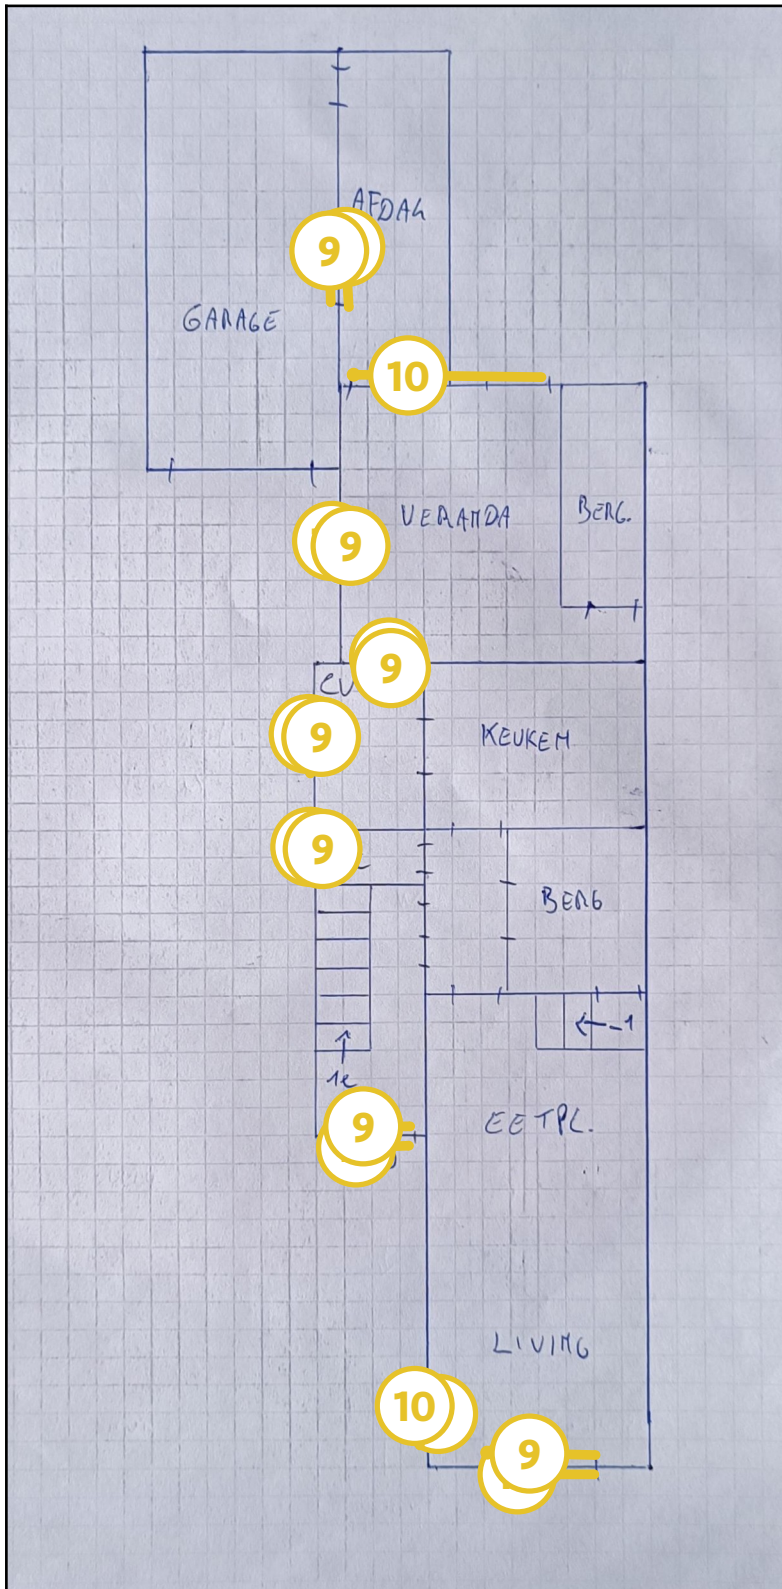
Plan 1.5: Gelijkvloers

9. Mastiek tussen glas en aluminium kader	Asbestmateriaal	Zorgvuldig beheren
10. Mastiek rond ramen - tussen gevel en kader	Asbestmateriaal	Zorgvuldig beheren

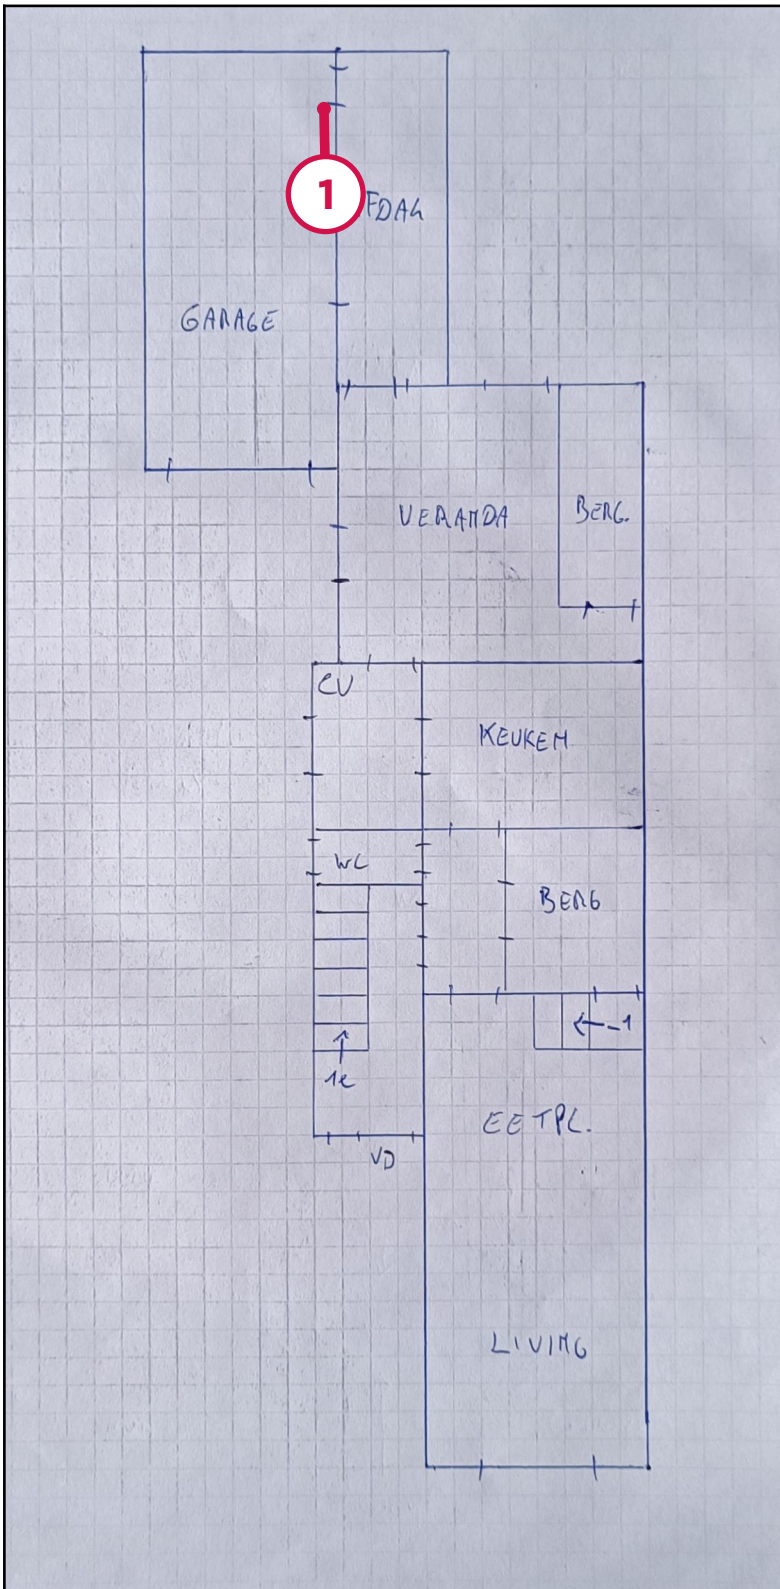
Plan 1.6: Gelijkvloers

1. Menuiserie platen in garage en bijgebouw

Asbestmateriaal

Dringend verwijderen

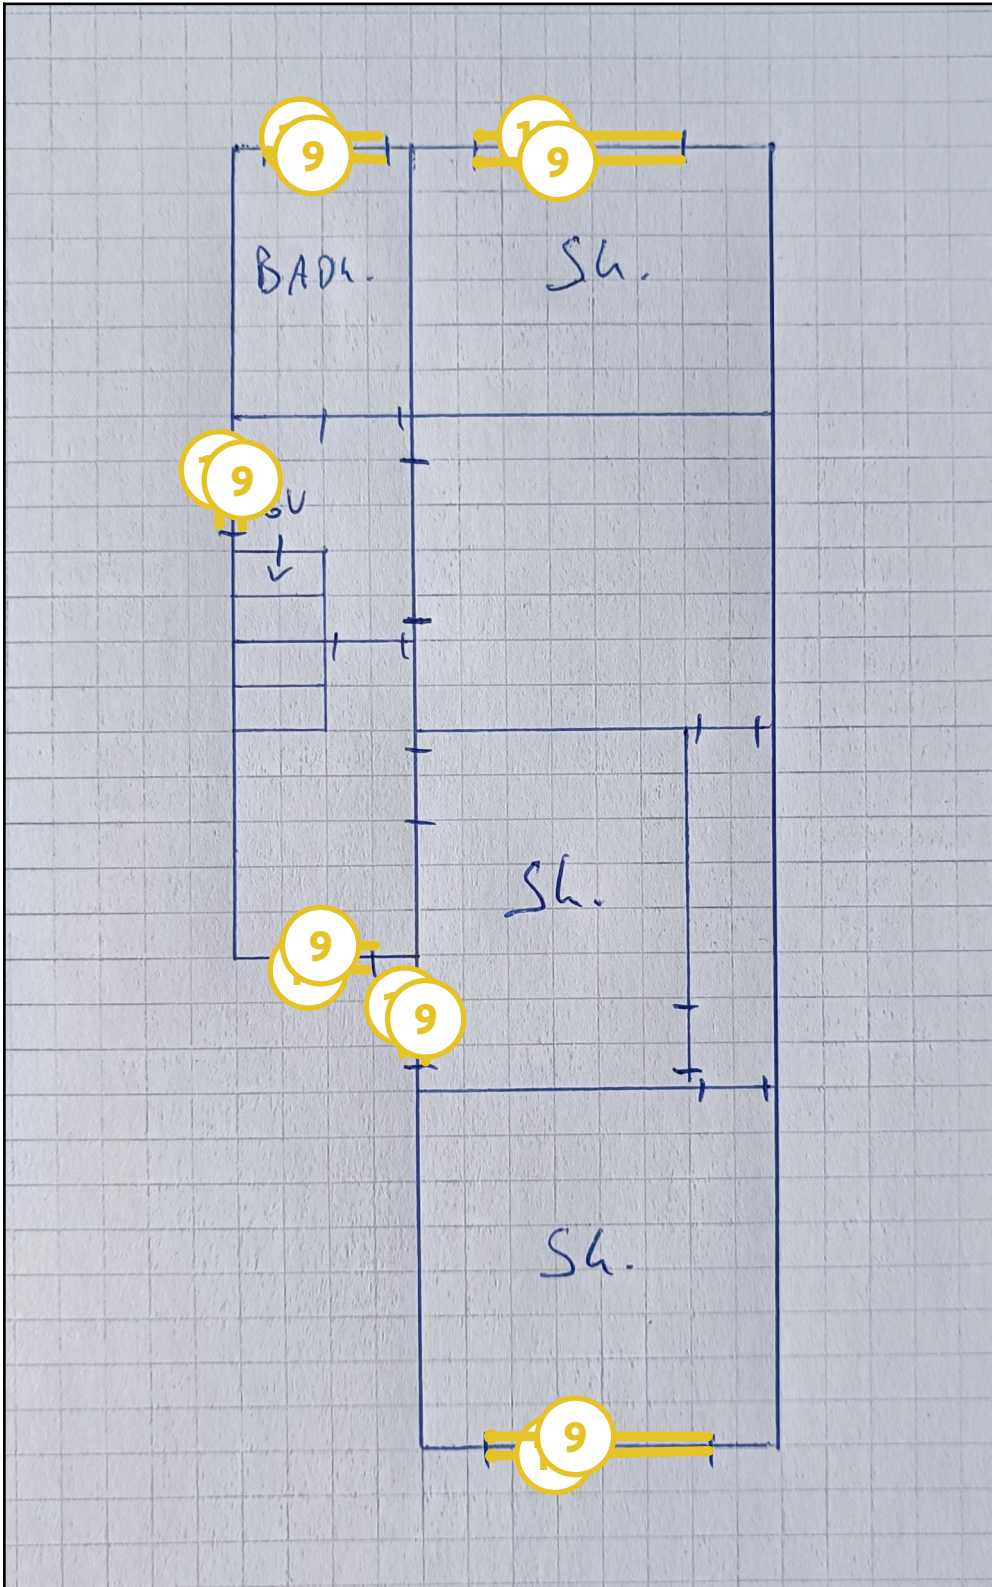
Plan 1.10: 1e verdiep

9. Mastiek tussen glas en aluminium kader	Asbestmateriaal	Zorgvuldig beheren
10. Mastiek rond ramen - tussen gevel en kader	Asbestmateriaal	Zorgvuldig beheren

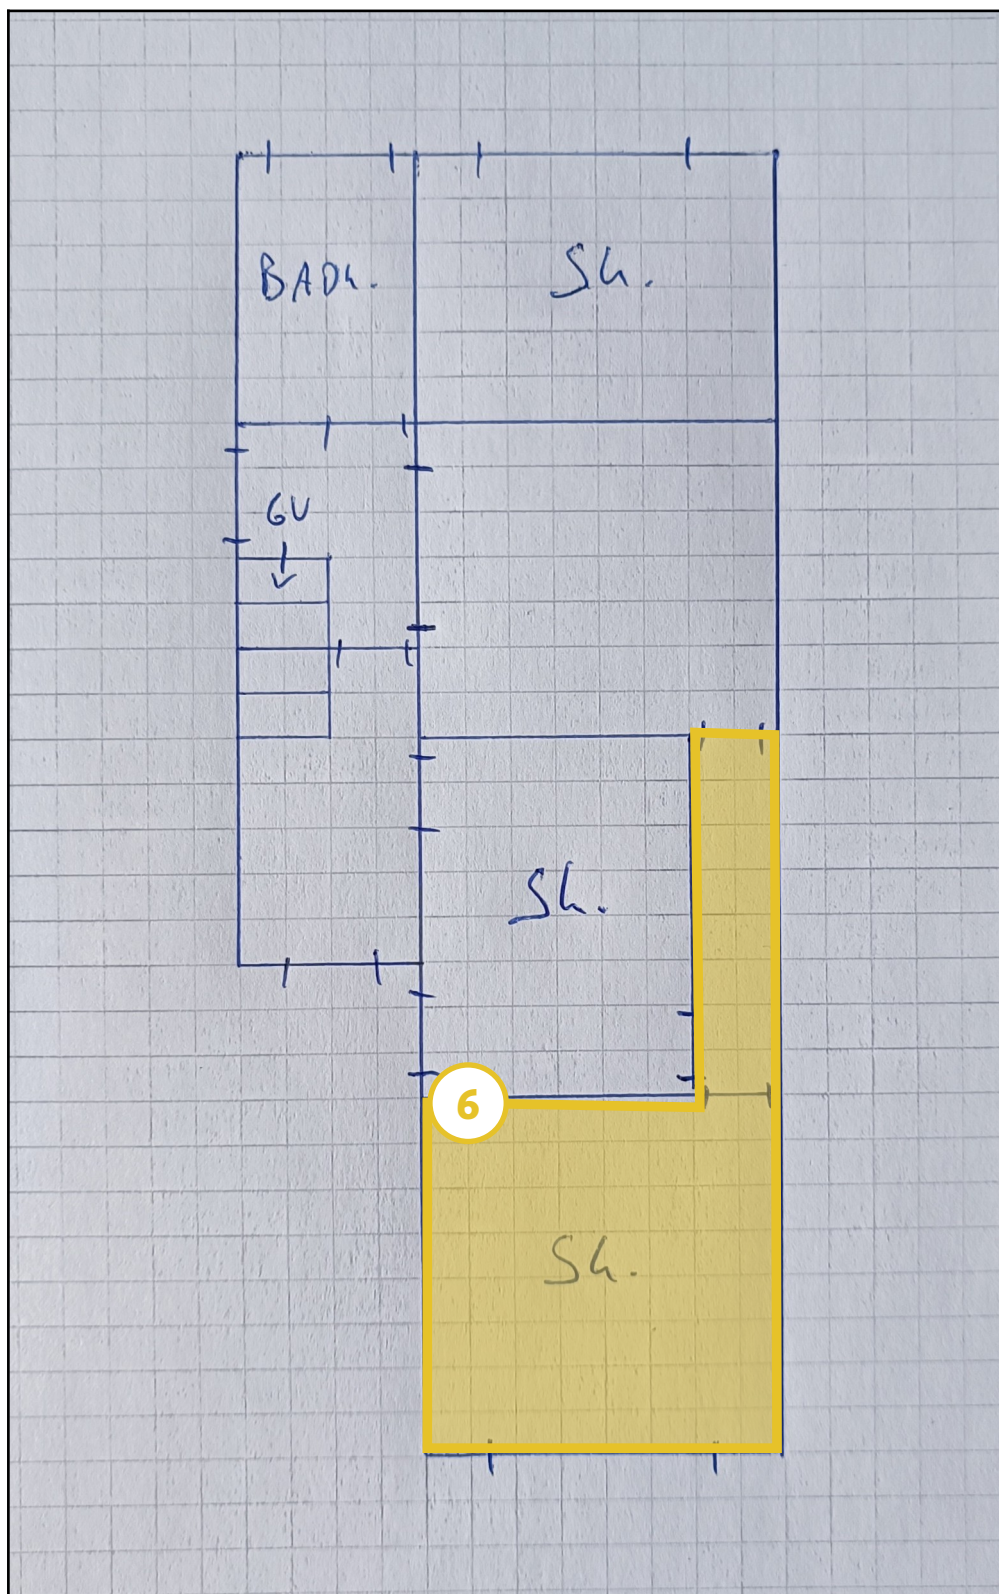
Plan 1.15: 1e verdiep

6. Menuiserie platen onder tapijt in smalle gang en slaapkamer

Asbestmateriaal

Zorgvuldig beheren

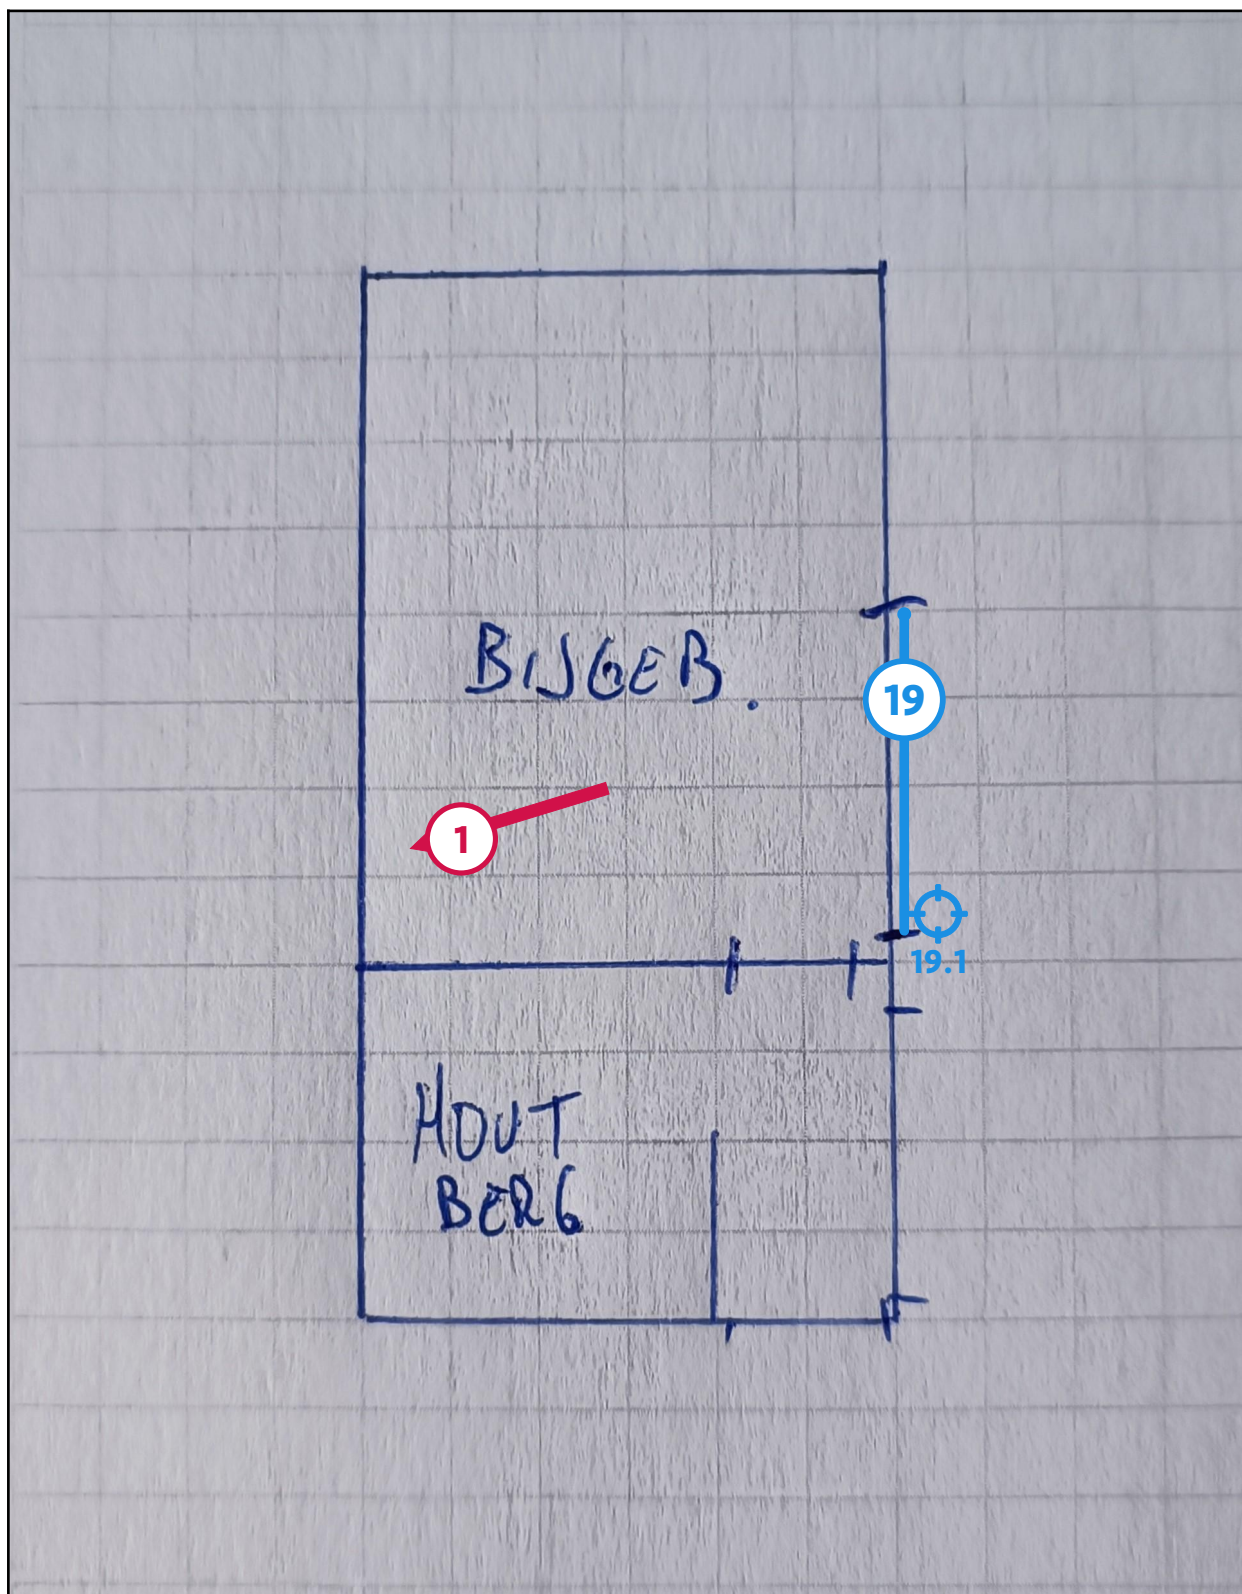
Plan 2.1: Bijgebouw

1. Menuiserie platen in garage en bijgebouw	Asbestmateriaal	Dringend verwijderen
19. Stopverf op raam bijgebouw	Geen asbest	-
19.1 Code: 5	Puntmonster	-

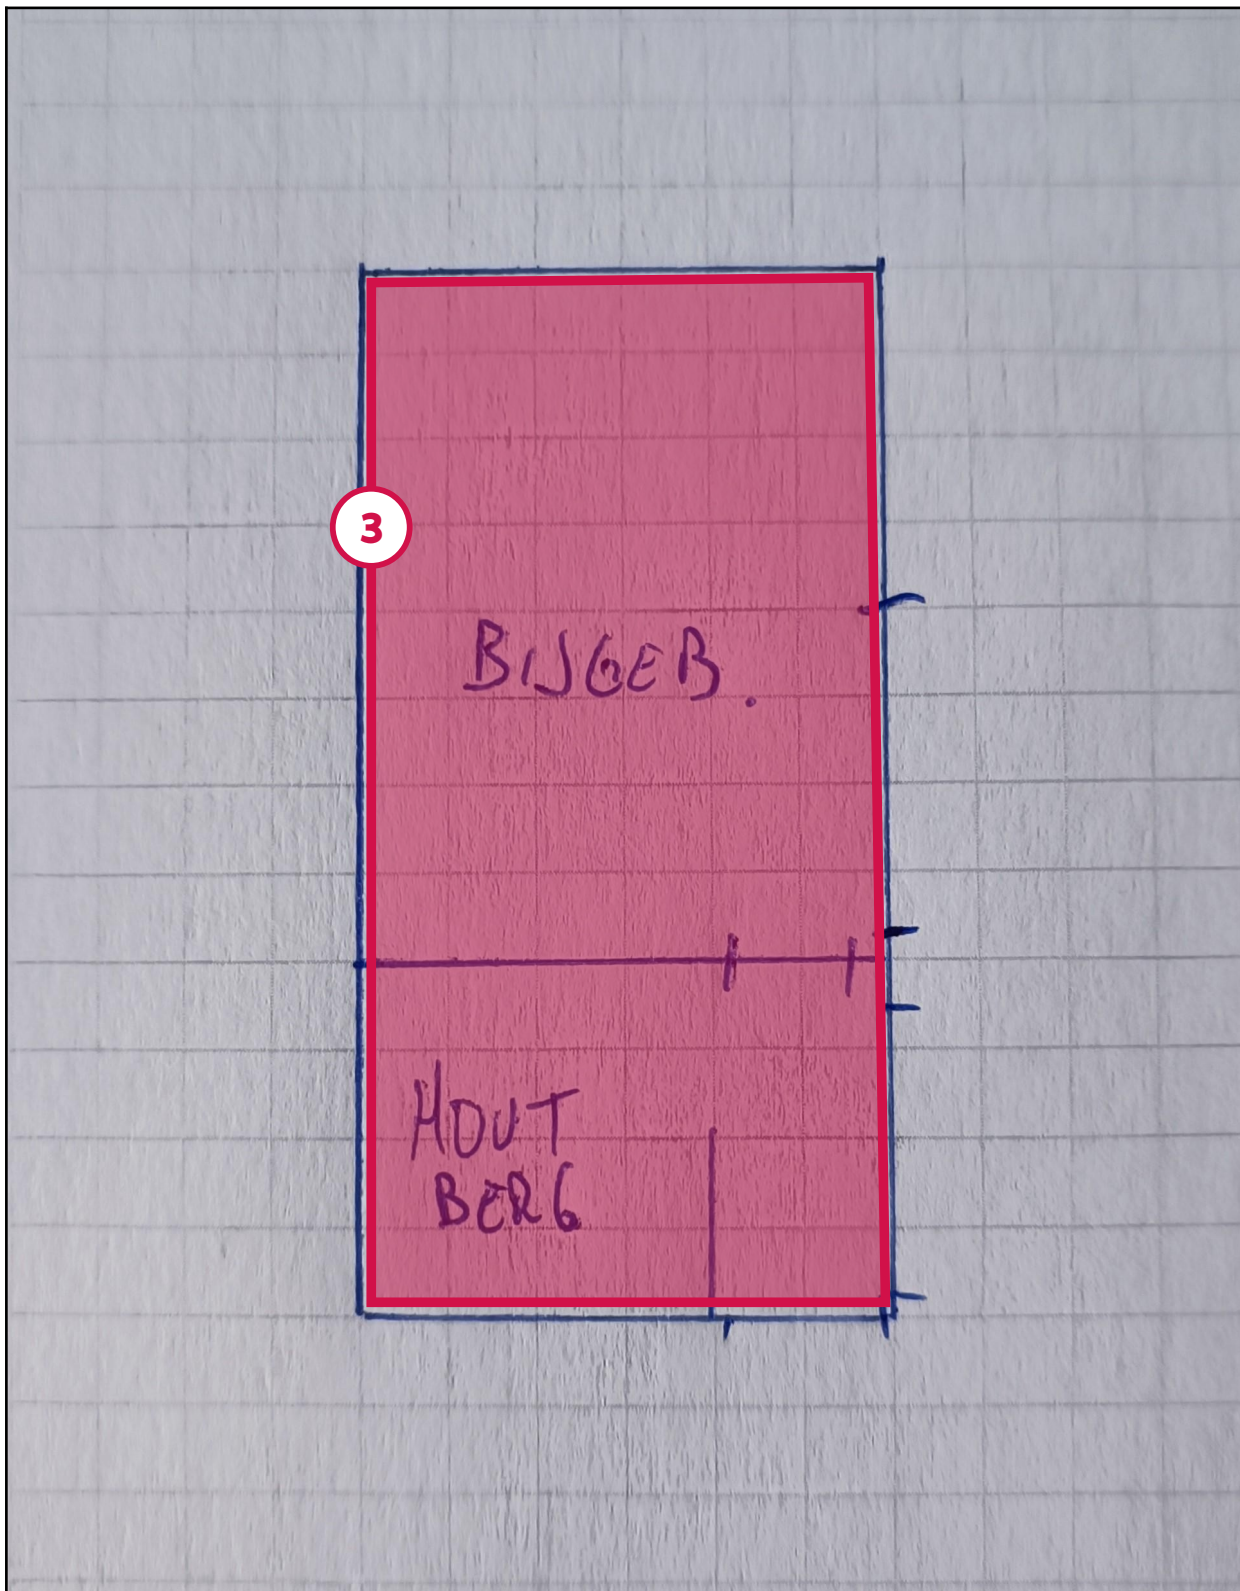
Plan 2.2: Bijgebouw

3. Golfplaten

Asbestmateriaal

Dringend verwijderen

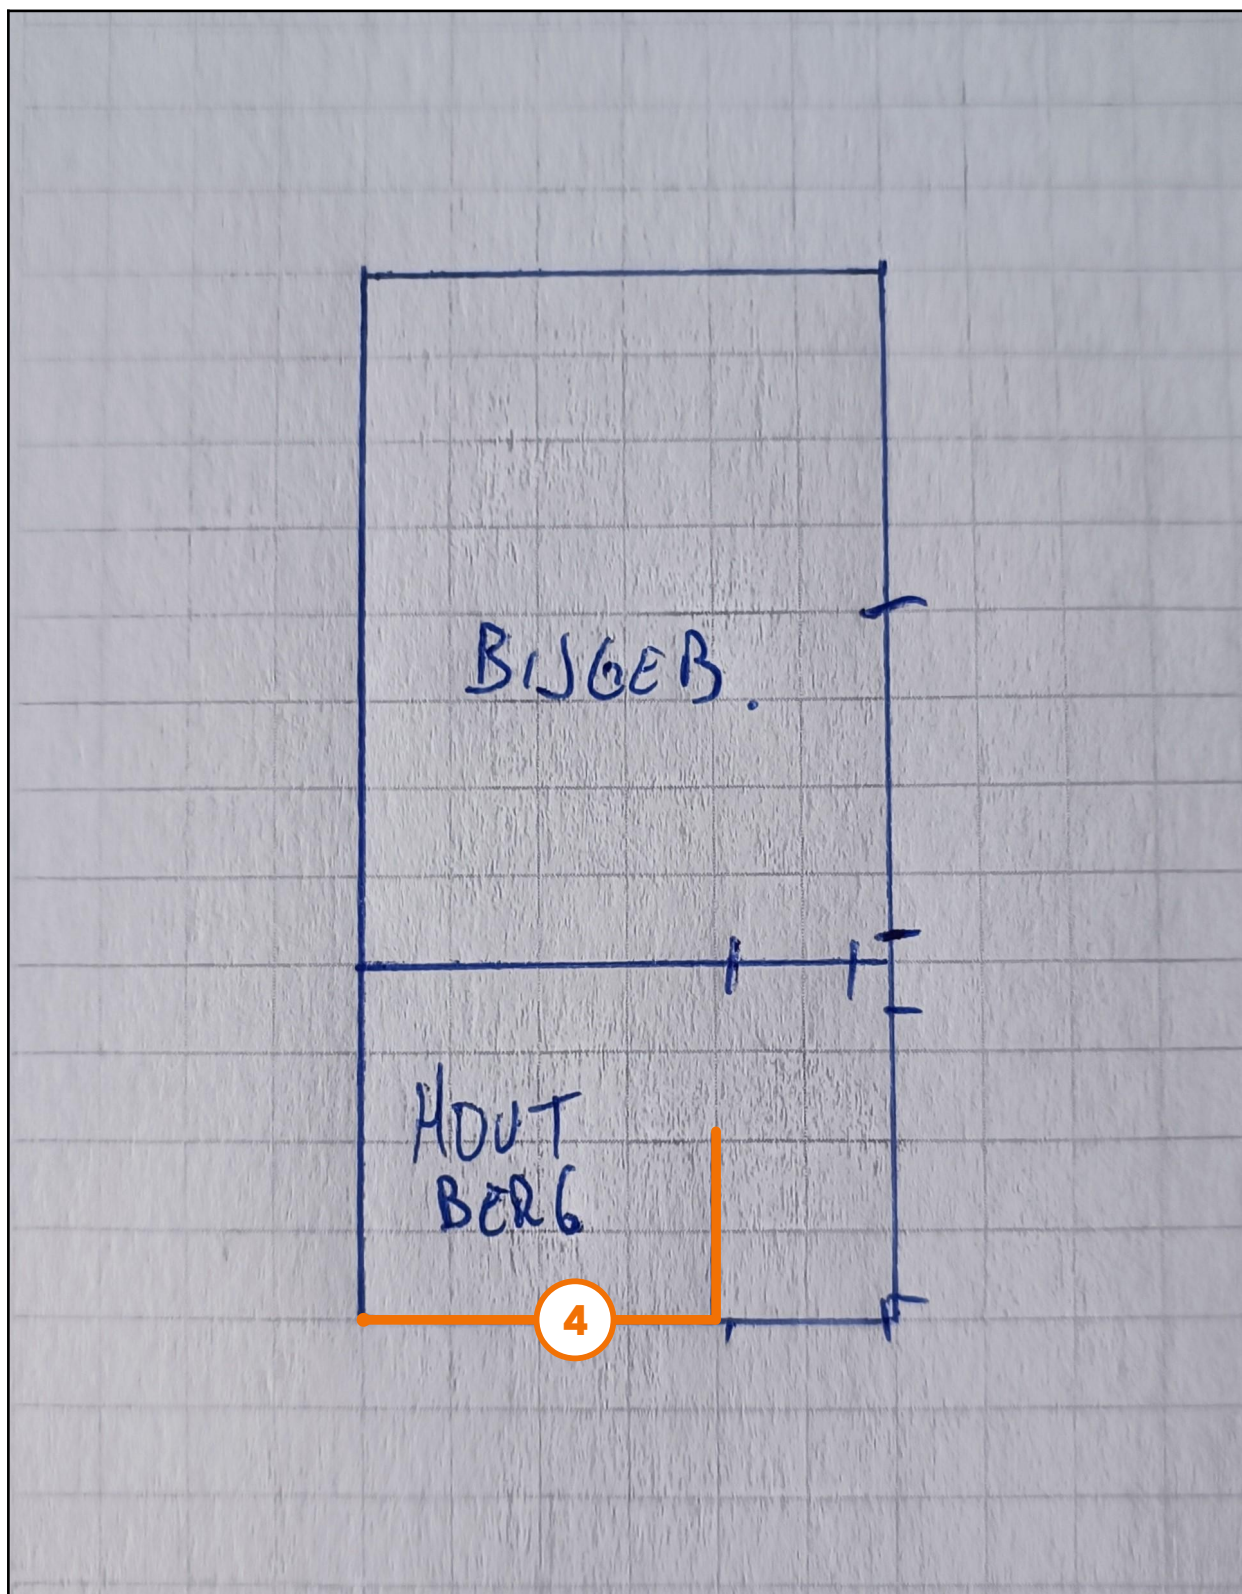
Plan 2.3: Bijgebouw

4. Golfplaten wanden

Asbestmateriaal

Verwijderen

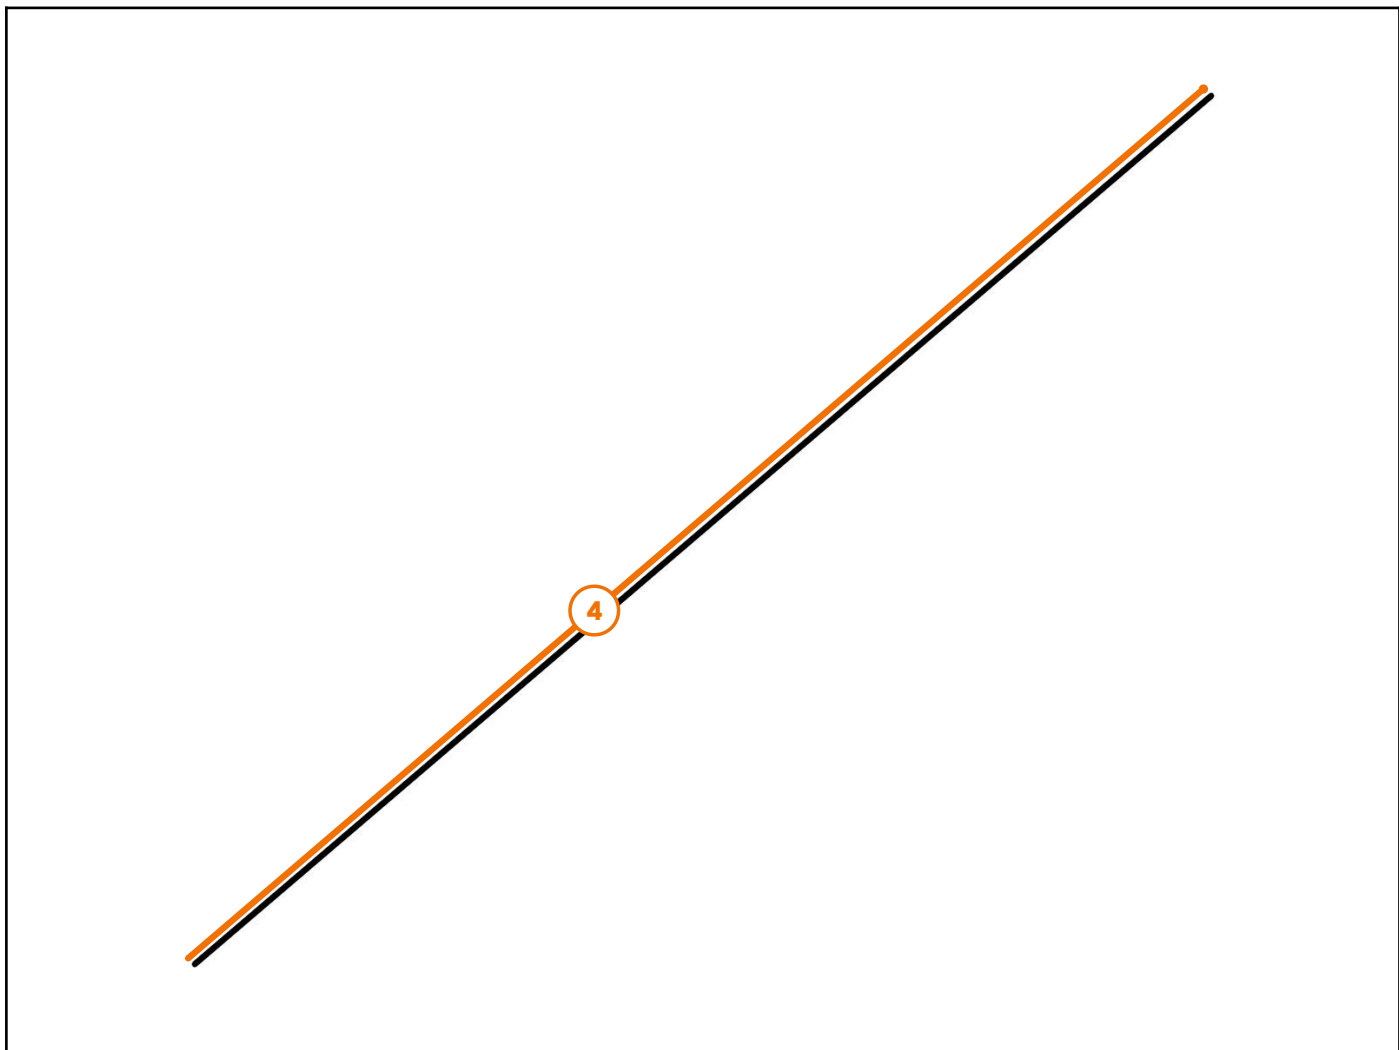
Plan 3.1: Tuinafscheiding

Beschrijving	Type	Actie
4. Golfplaten wanden	Asbestmateriaal	Verwijderen

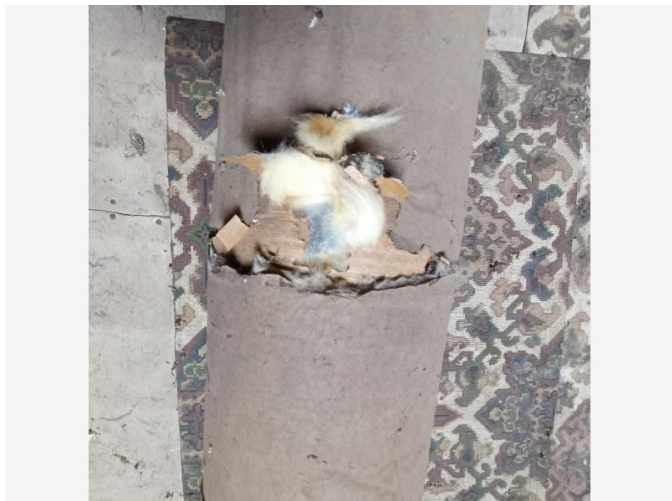
Fiche 13: Niet-asbestverdachte leidingisolatie in kelder en op zolder
